車両情報				
車名	初年度登録	型式	形状	車台番号
日野	令和2年01月	2DG-FW1AJG	ドライバン	FW1AJ-100252
走行	馬力	シフト	ブレーキ	ボディ寸寸
230,273km	380PS/279KW	M/T 7速	エア	長: 9,630 mm 幅: 2,370 mm 高: 2,570 mm 門高: 2,350 mm

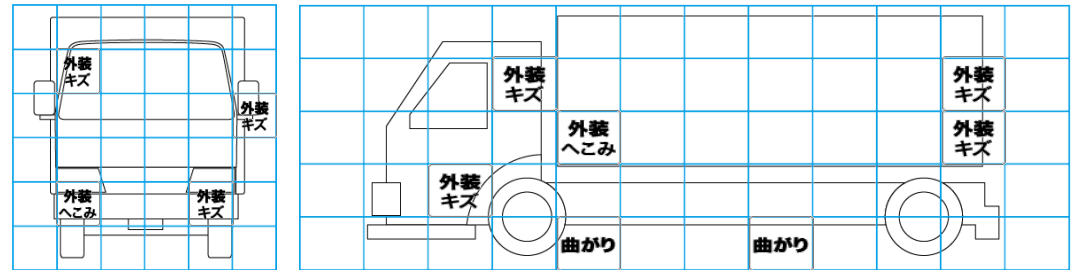
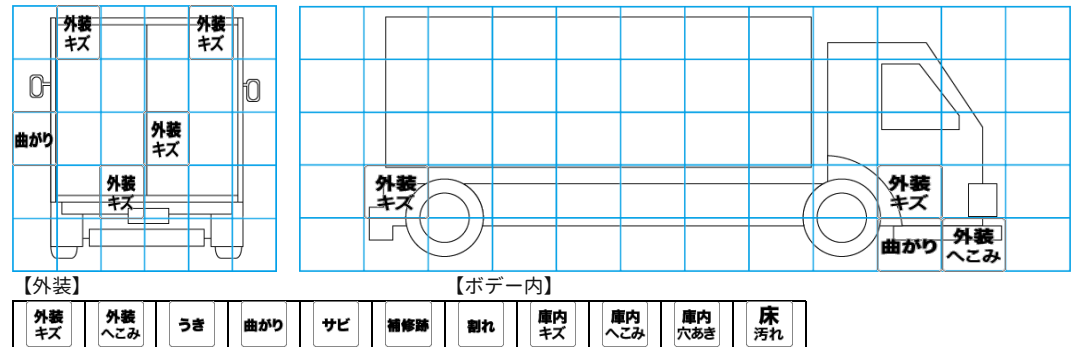
特記事項 キャブ内キズ・汚れ有。キャブ右ステップ曲がり。Fバンパー右曲がり。
 エンジンキ-2本(メイン×2)、キーレスリモコン1個、燃料タンクキ-2本、ボディキ-3本。
 記録簿 無()

上物仕様			
上物名	メーカー	型式「製造番号」	年式
ドライバン	日本フルハーフ	DLF 「T7LC728」	
【備考】 ラッシングレール2段。90度ストッパー。センターローラー付。庫内灯6ヶ。 左サイドバンパー曲がり。左観音扉ヒンジ曲がり。			
【備考】			
【備考】

【外装】		【ボデー内】									
外装キズ	外装へこみ	うき	曲がり	サビ	補修跡	割れ	庫内キズ	庫内へこみ	庫内穴あき	床汚れ
