車両情報				
車名	初年度登録	型式	形状	車台番号
三菱ふそう	平成29年10月	TPG-FEB20	平ボディ	FEB20-560011
走行	馬力	シフト	ブレーキ	ボディ内寸(ロング)
23,871km	130PS/96KW	A/T デュオニク 6速	パキューム	長: 4,350 mm 幅: 2,090 mm 高: 370 mm 門高: mm

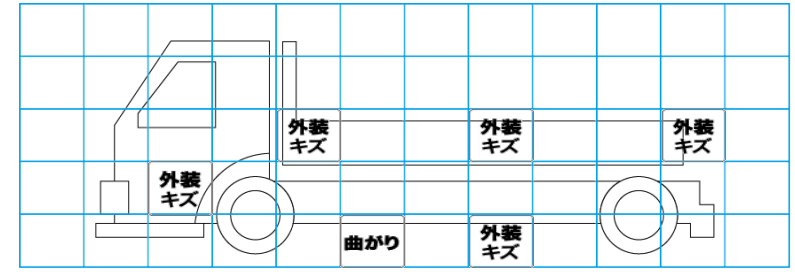
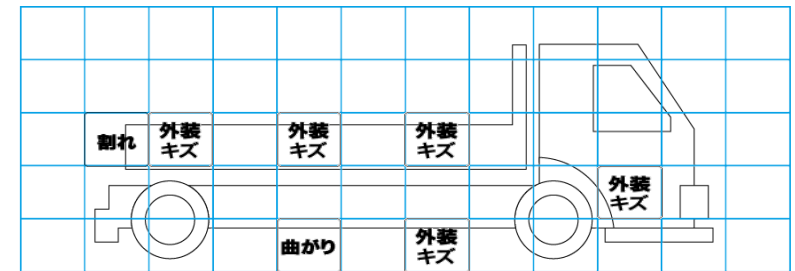
外装状態			
キャブコーション	フレーム番号	フレームのさび	飛石
有	確認済	無	点傷有

【外装】				【ボデー内】									
外装キズ	外装へこみ	うき	曲がり	サビ	補修跡	割れ	庫内キズ	庫内へこみ	庫内穴あき	床汚れ
