車両情報				
車名	初年度登録	型式	形状	車台番号
いすゞ	平成26年03月	TKG-NKR85A	平ボディ	NKR85-7036287
走行	馬力	シフト	ブレーキ	ボディ内寸(ショート)
118,328km	150PS/110KW	M/T 6速	バキューム	長: 3,060 mm 幅: 1,620 mm 高: 685 mm 門高: mm

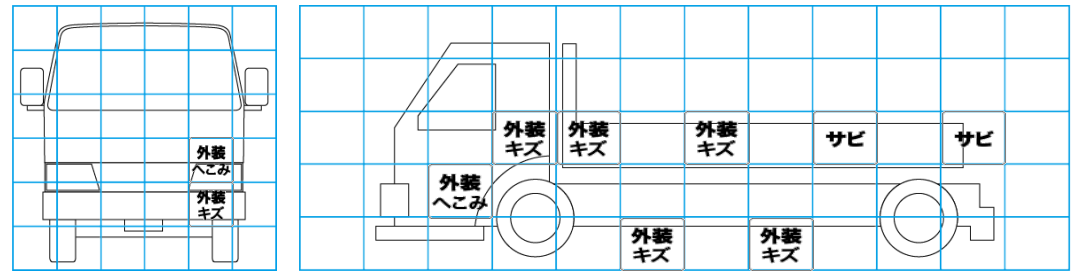
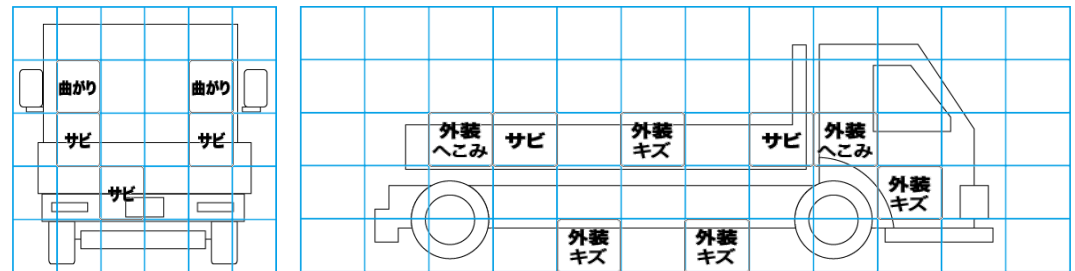
外装状態			
キャブコーション	フレーム番号	フレームのさび	飛石
有	確認済	無	点傷有

特記事項 キャブ内キズ・汚れ。インパネボケット欠品。アイドリングストップ付。キャブ上シートデッキ付。フレーム左後フック部曲がり。エンジンキー2本(メイン×2)(内、キーレス付1本、作動不良)。
 記録簿 有 (R7/3~R7/12)

上物仕様			
上物名	メーカー	型式「製造番号」	年式
平ボディ			
【備考】 2段アオリ。			
垂直ゲート	極東開発工業	V602B-4MKT2 「13T121032Y」	平成25年
【備考】 P G寸法: 全長870mm、全幅1570mm、有効長740mm、有効幅1480mm、最大荷重600kg。プラットフォーム先端曲がり。			
【備考】

【外装】				【ボデー内】									
外装キズ	外装へこみ	うき	曲がり	サビ	補修跡	割れ	庫内キズ	庫内へこみ	庫内穴あき	床汚れ
