車両チェックシート

管理番号 : 0538117

| 車 両 情 報 | | | | | |
|---|---|---|---|---|---|
| いすゞ | 平成27年10月 | TPG-NMR85N | 塵芥車(プレス式) | NMR85-7029984 | |

| 上物仕様 | | | |
|---|---|---|---|
| プレス式 | 極東開発工業 | GB53-27-S<br>「15R060003M」 | 平成27年06月 |

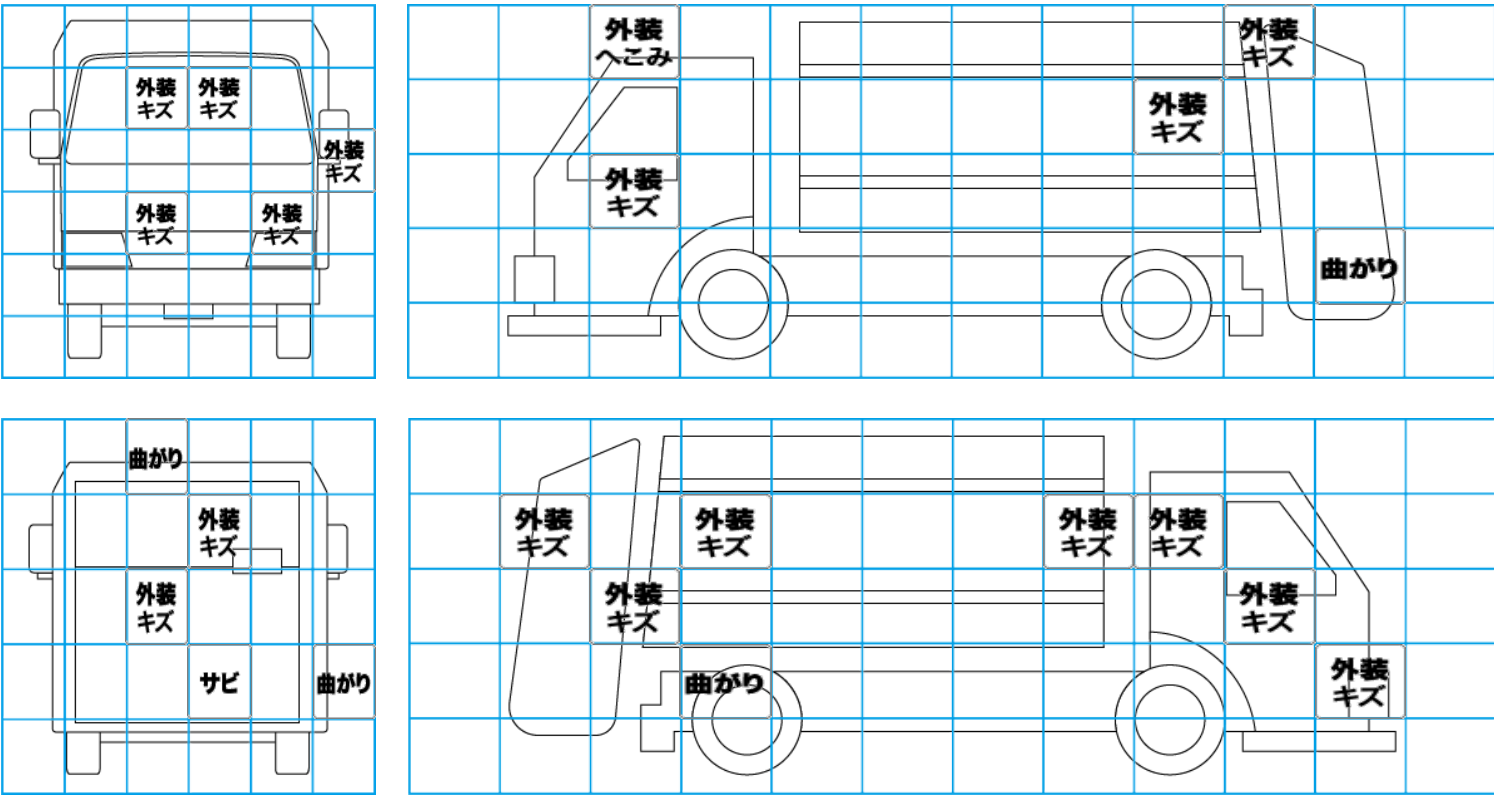
【外装】

ドアロックリモコン付きエンジンキー1本。エンジンキー1本。右Rショックにじみ。Fガラス点傷多数有り。左ルーフピラー凹み。グローブボックスリッドロック不良。左右ドア灰皿欠損。

| 上物仕様 | | | |
|---|---|---|---|
| 【備考】容積:5.3立米。積載荷重中心位置荷箱前端より:1.465m。プレス式。押し出し排出。汚水タンク。作業灯2ケ。ホッパー裏側サビ。 | | | |

| 外装キズ | 外装へこみ | うき | 曲がり | サビ | 補修跡 | 割れ | 庫内キズ | 庫内へこみ | 庫内穴あき | 床汚れ |
