| 車両情報 | | | | |
| 日野 | 令和 1年8月 | TPG-XZC655M | ドライバン | XZC655-0005546 |

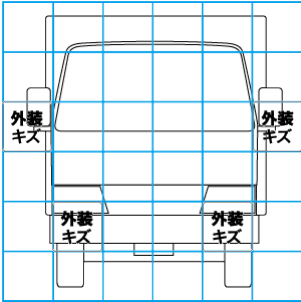
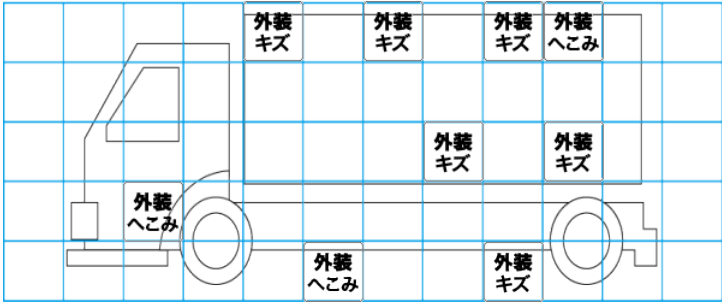
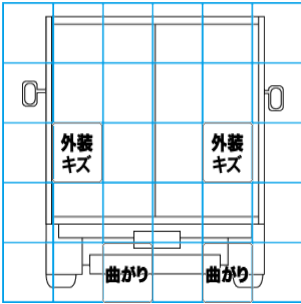
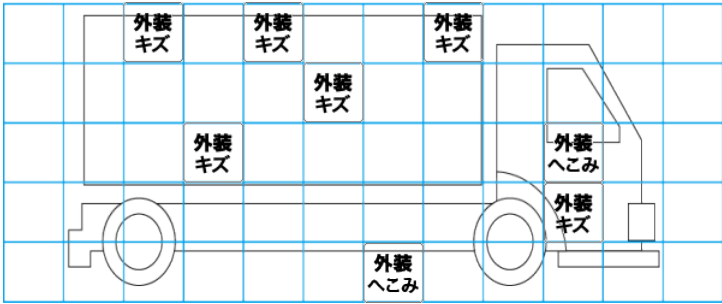
| 外装状態 | | | |

特記事項    キャブ内キズ・汚れ。アイドリングストップ付。  
                  キャブーフスステップ付。右ドア凹み、サビ。左ドア凹み。  
                  エンジンキー2本、ボデーキー2本。

| 上物仕様 | | | |
|---|---|---|---|
| 【備考】 庫内灯4ケ。リヤステップ曲がり。 | | | |

| 外装状態 | | | |
|---|---|---|---|
| 有 | 確認済 | 無 | 点傷有 |
