| 車 両 情 報 | | | | |
| 日野 | 平成26年6月 | QPG-FW1EXEG | アルミ平 | FW1EXE-10182 |

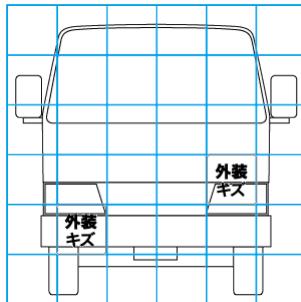
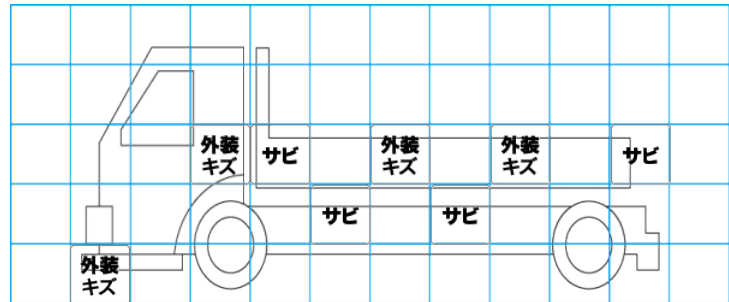
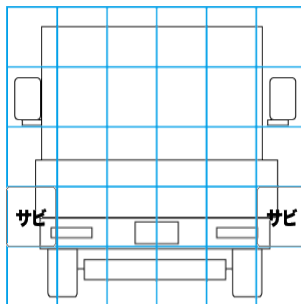
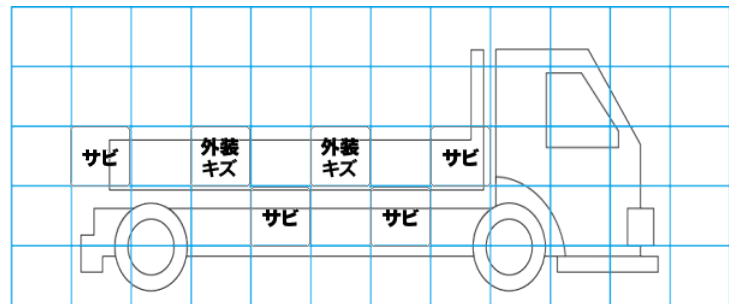
| 外装状態 | | | |

| 特記事項 | キャブティルトシリンダーオイル漏れ 看板跡<br>ボディ床鉄板腐食・穴あき箇所あり リンギ入れ腐食・穴あき<br>マーカーランプ不灯箇所あり<br>エンジンキー3本 アドブルータンクキー1本 |

| 外装状態 | | | |
|---|---|---|---|
| キャブコーション | フレーム番号 | フレームのさび | 飛石 |
| 有 | 確認済 | 小 | 点傷有 |
