車両情報				
車名	初年度登録	型式	形状	車台番号
日野	令和 5年2月	2PG-FD2ABG	アルミウイング	FD2AB-132113-A
走行	馬力	シフト	ブレーキ	ボディ内寸
137,348km	240PS/177KW	M/T 6速	エア	長: 6,270 mm 幅: 2,400 mm 高: 2,420 mm 門高: 2,330 mm

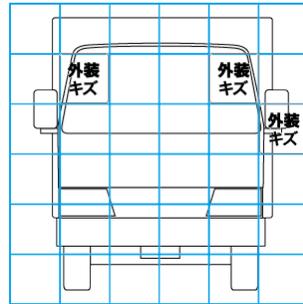
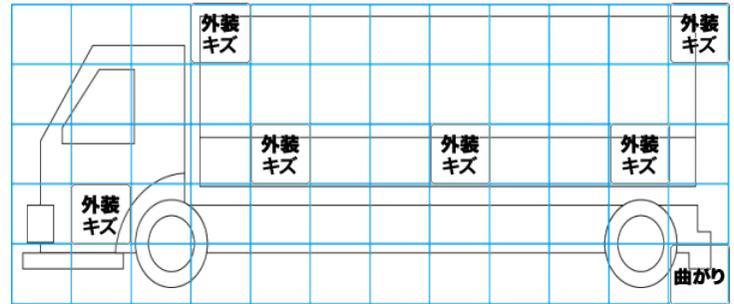
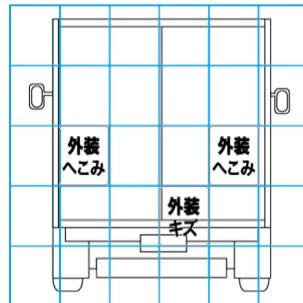
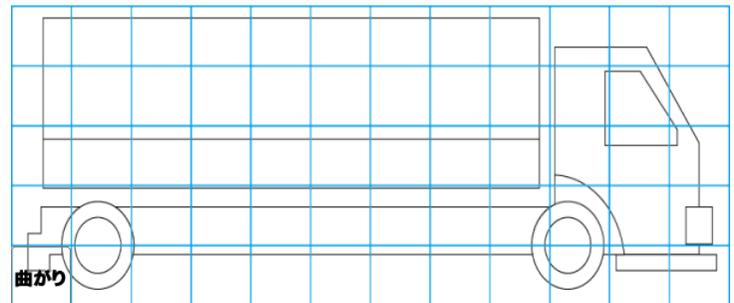
外装状態			
キャブコーション	フレーム番号	フレームのさび	飛石
有	確認済	無	飛石有(リペア不可)

【外装】					【ボデー内】					
外装キズ	外装へこみ	うき	曲がり	サビ	補修跡	割れ	庫内キズ	庫内へこみ	庫内穴あき	床汚れ
