車両情報				
車名	初年度登録	型式	形状	車台番号
いすゞ	令和 1年9月	2RG-FRR90T2	アルミウイング	FRR90-7146631-A
走行	馬力	シフト	ブレーキ	ボディ内寸
142,208km	210PS/154KW	M/T 6速	エア	長: 6,220 mm 幅: 2,390 mm 高: 2,410 mm 門高: 2,320 mm

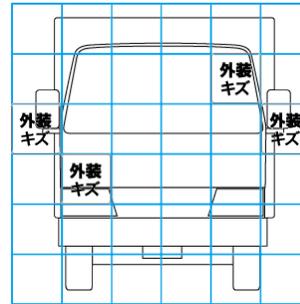
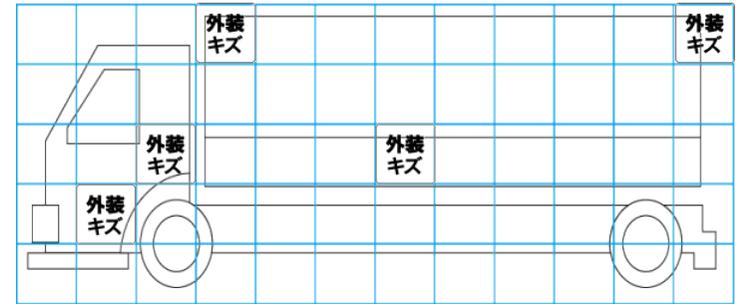
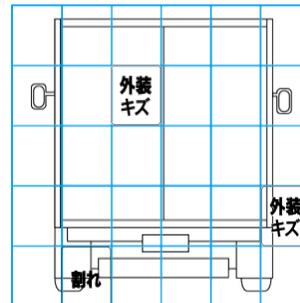
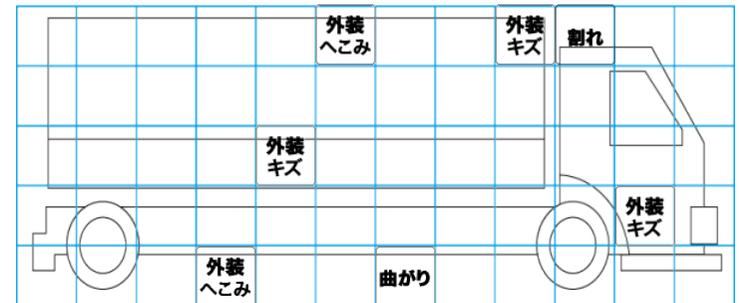
外装状態			
キャブコーション	フレーム番号	フレームのさび	飛石
有	確認済	無	点傷有

特記事項 ドアロックリモコン付きエンジンキー1本、エンジンキー1本、ドアキー1本、ボデーキー2本、サイドマーカー破損箇所有り、突入防止装置左側割れ及び左右プロテクター欠損
記録簿 有 (R5/4~R7/3)

上物仕様			
上物名	メーカー	型式「製造番号」	年式
アルミウイング	日本トレクス	「19W-07354」	令和 1年7月
【備考】 ラッシングレール2段、引き出しフック5対、LED庫内灯3ケ(1ケ不灯)、庫内キズ汚れ有り、R観音90度ストッパー、R右ドア内側曲り有り、右側ステンレス工具箱、左側工具箱			
【備考】			
【備考】

【外装】					【ボデー内】					
外装キズ	外装へこみ	うき	曲がり	サビ	補修跡	割れ	庫内キズ	庫内へこみ	庫内穴あき	床汚れ
