車両情報				
車名	初年度登録	型式	形状	車台番号
日野	令和 4年1月	2PG-FD2ABG	アルミウイング	FD2AB-127633
走行	馬力	シフト	ブレーキ	ボディ内寸
186,952km	240PS/177KW	M/T 6速	エア	長: 6,270 mm 幅: 2,400 mm 高: 2,420 mm 門高: 2,320 mm

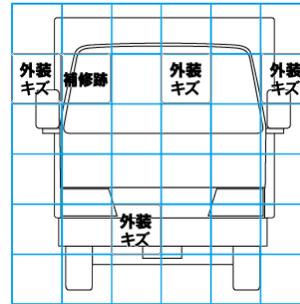
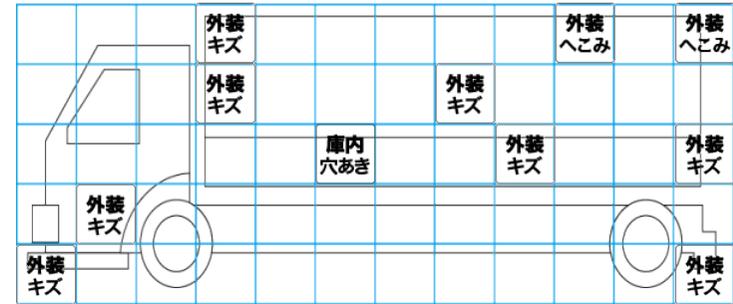
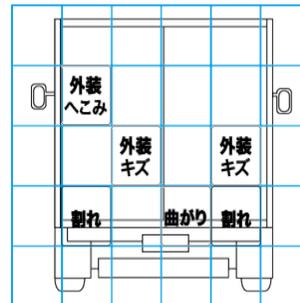
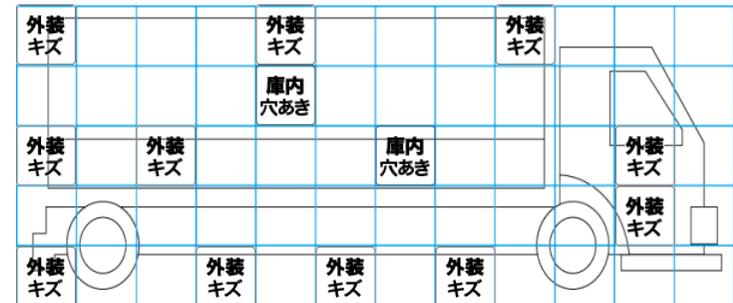
特記事項 エンジンキー3本、ボデーキー2本(異物噛み込み)、テールレンズ左割れ、ガラスリペア跡有、F左右泥除けゴム切れ
 記録簿 有 (R4/5~R7/4)

外装状態			
キャブコーション	フレーム番号	フレームのさび	飛石
有	確認済	小	点傷有
