| 車 両 情 報 | | | | | |
| 日野 | 令和 4年5月 | 2RG-XZU710M | ドライバン | XZU710-0034671 | |

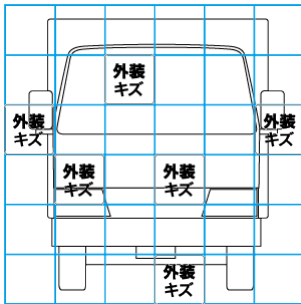
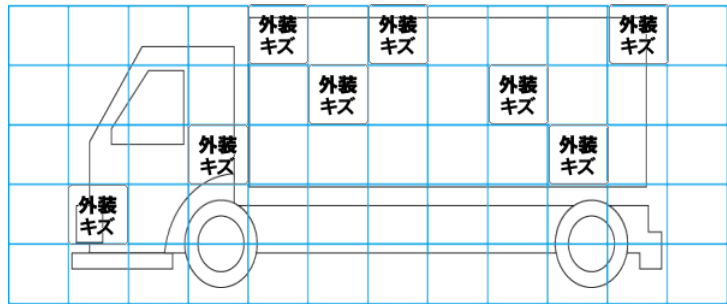
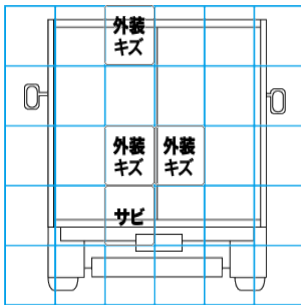
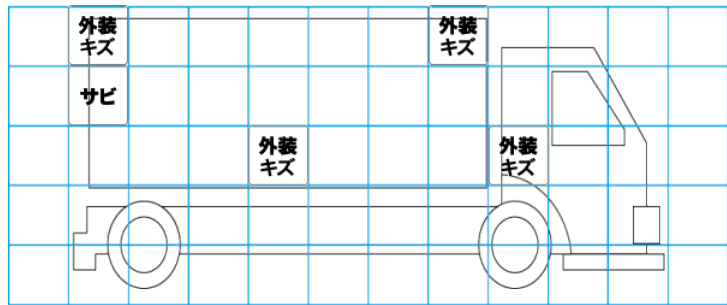
| 外装状態 | | | |

| 外装状態 | | | |
|---|---|---|---|
| 有 | 確認済 | 無 | 点傷有 |

| 【外装】 | | | 【ボデー内】 | | | | | | | |
| 外装キズ | 外装へこみ | うき | 曲がり | サビ | 補修跡 | 割れ | 庫内キズ | 庫内へこみ | 庫内穴あき | 床汚れ |
