| 車両情報 | | | | |
| 日野 | 平成30年8月 | TKG-XZU712M | 冷凍バン | XZU712-0004000 |

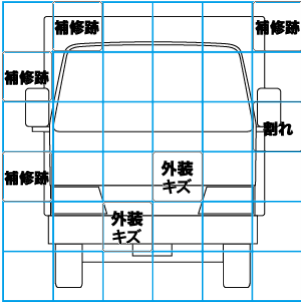
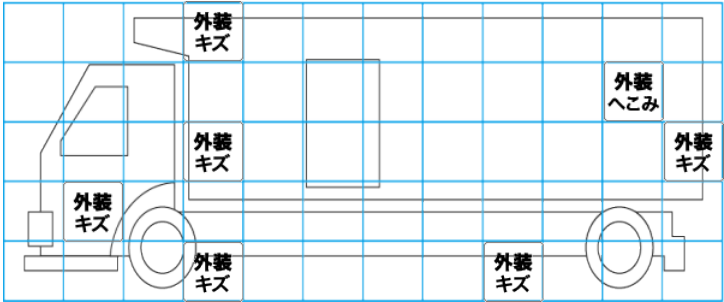
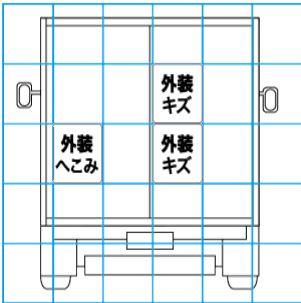
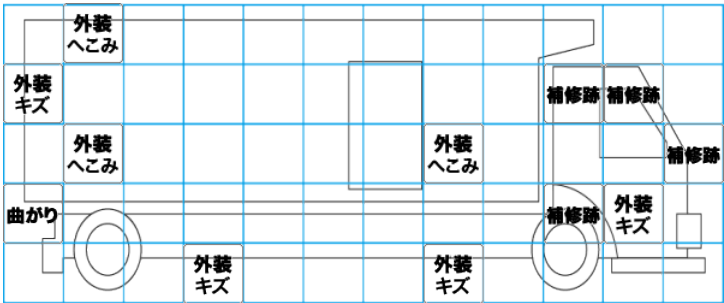
【外装】

特記事項    キャブ内キズ・汚れ。アイドリングストップ付。  
右ビラー・右クォーターパネル・右フェンダー・右ドア・ルーフ修復有（キャブ歪み有）。キャブチルト時キャブリッジずれ有。  
エンジンキー3本。

| 上物仕様 | | | |
|---|---|---|---|
| 【備考】断熱：リヤ75mm・サイド75mm。ラッシングレール2段。庫内灯2ケ。90度ストッパー。前方水抜き穴2ケ。送風機付（下側高さ1810mm）。左スライド式サイド扉。左前キャスティング部補修有。 | | | |
| 【備考】PG寸法：全長1300mm・全幅1975mm・有効長1090mm・有効幅1800mm。最大荷重1000kg。庫内リモコン付。右プロテクターボルト外れ・曲り。 | | | |
