| 車 両 情 報 | | | | |
| 日野 | 令和 5年4月 | 2KG-FD2ABG | 冷凍パン | FD2AB-132982 |

| 上物仕様 | | | |
|---|---|---|---|
| 冷凍パン | トランテックス | 「V074J25-10」 | 令和 5年3月 |

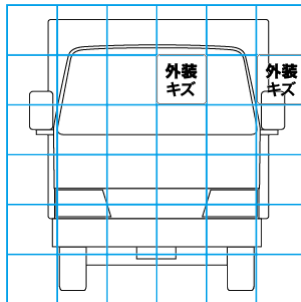
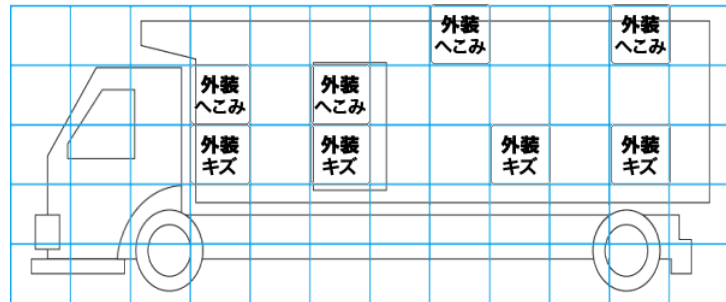
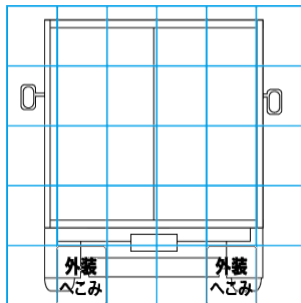
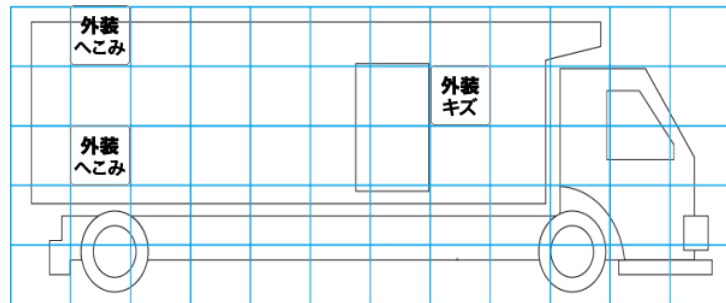
| 上物仕様 | | | |
|---|---|---|---|
| 【備考】断熱厚みリア75mm、サイド50mm、左側片開き式サイドドア、ラッシングレール2段、LED庫内灯3ケ、床面キーストン、水抜き穴4ヶ所、パレティナガイド、90度ストッパー、ジョロダーレール4列、ジョロダー埋め材付、右側ステンレス工具箱、庫内傷有 | | | |

【外装】

【ボデー内】
