| 車 両 情 報 | | | | | |
| コダイラ | 令和 2年2月 | | ダンプ | 国 [01] 139963 | |

| 上物仕様 | | | |
|---|---|---|---|
| ダンブ | 小井産業 | KDLR221AX<br>「2002005」 | 令和 2年 |

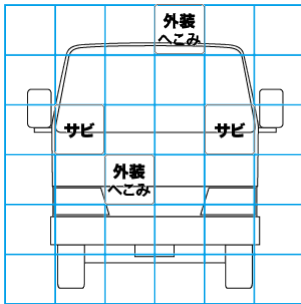
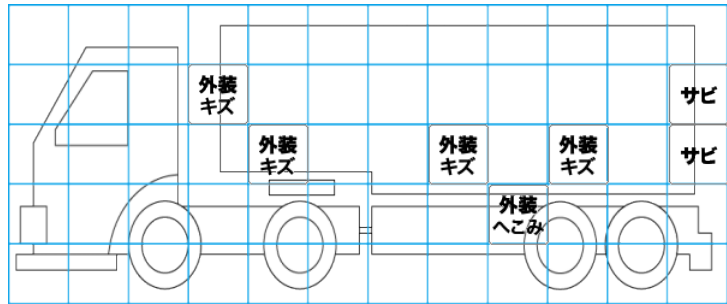
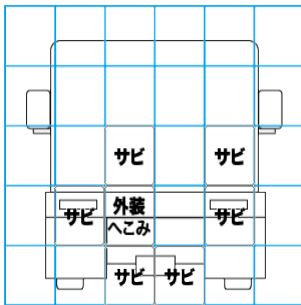
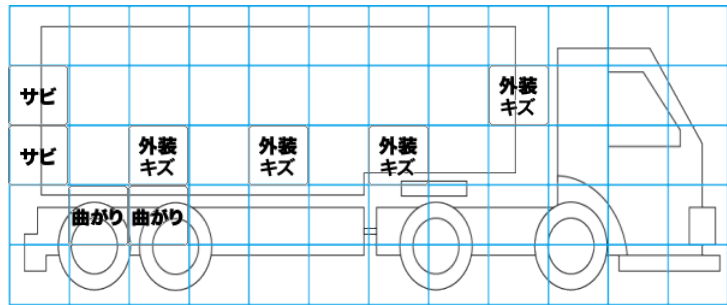
| 特記事項 | 左ナンバー灯レンズ割れ。右リヤフェンダー曲がり。左リヤフェンダー凹み。<br>WABCOスマートボード付。電動式アウトリガー（アウトリガーまわり修復跡あり）。<br>後部大型反射板2枚（要交換）。 |

【備考】床、サイド内側ステンレス。床厚み6mm。前立て、サイド、リヤ、厚み4mm。作業灯2ケ。床凹み。
