| 車両情報 | | | | |
| 日野 | 平成26年3月 | QKG-FR1EXBG | 冷凍ウィング | FR1EXB-15025 |

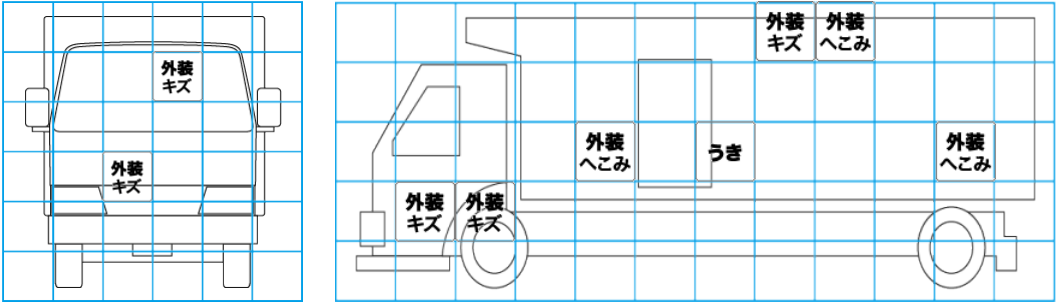
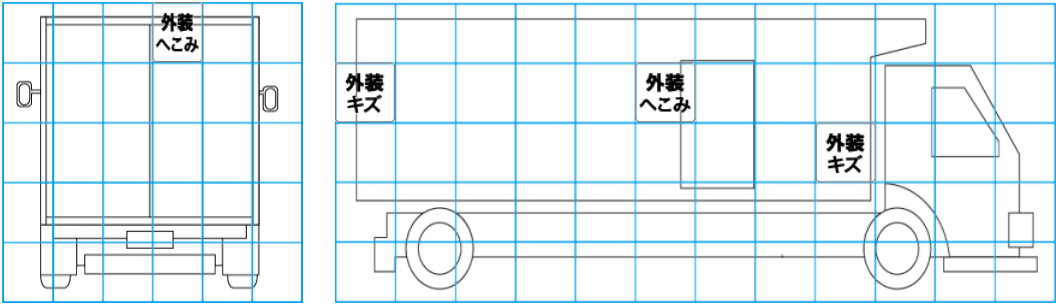
| 外装状態 | | | |

| 外装状態 | | | |
|---|---|---|---|
| キャブコーション | フレーム番号 | フレームのさび | 飛石 |
| 有 | 確認済 | 小 | 点傷有 |

| 【外装】 | | | | | 【ボデー内】 | | | | | |
| 外装<br>キズ | 外装<br>へこみ | うき | 曲がり | サビ | 補修跡 | 割れ | 庫内<br>キズ | 庫内<br>へこみ | 庫内<br>穴あき | 床<br>汚れ |
