| 車両情報 | | | | |
| 三菱ふそう | 令和 1年8月 | TPG-FEB50 | 平ボディ | FEB50-573805 |

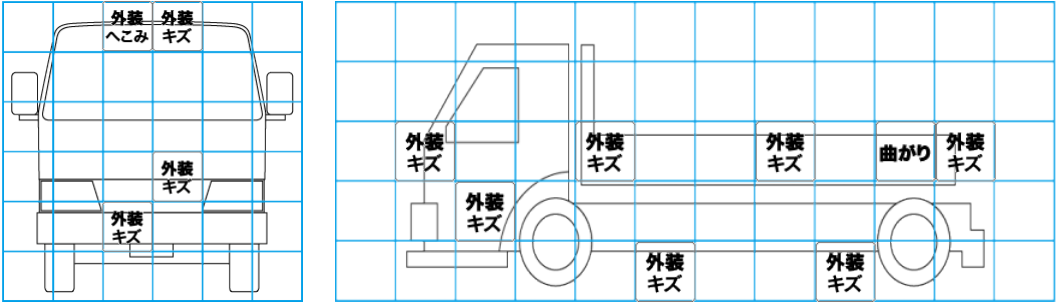
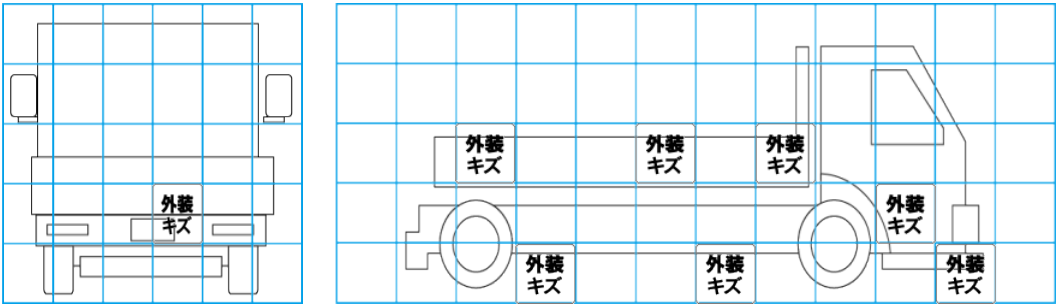
特記事項    キャブ内キズ・汚れ。ルーフ凹み・傷。  
                  エンジンキー2本、キーレスリモコン1ヶ。

| 上物仕様 | | | |
|---|---|---|---|
| 【備考】 引出しフック3対。床板前方腐食割れ。 | | | |

| 外装状態 | | | |
|---|---|---|---|
| 有 | 確認済 | 無 | 点傷有 |
