車両情報				
車名	初年度登録	型式	形状	車台番号
日野	令和4年01月	2RG-XZU710M	ドライバン	XZU710-0033797
走行	馬力	シフト	ブレーキ	ボディ内寸(ロング)
149,525km	150PS/110KW	M/T 6速	バキューム	長:4,510 mm 幅:2,080 mm 高:2,180 mm 門高:2,060 mm

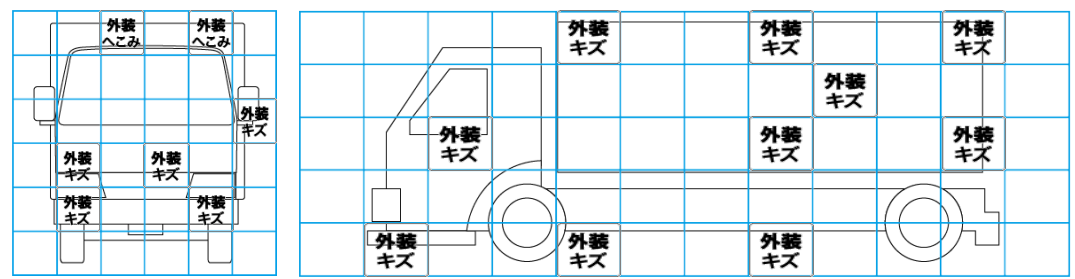
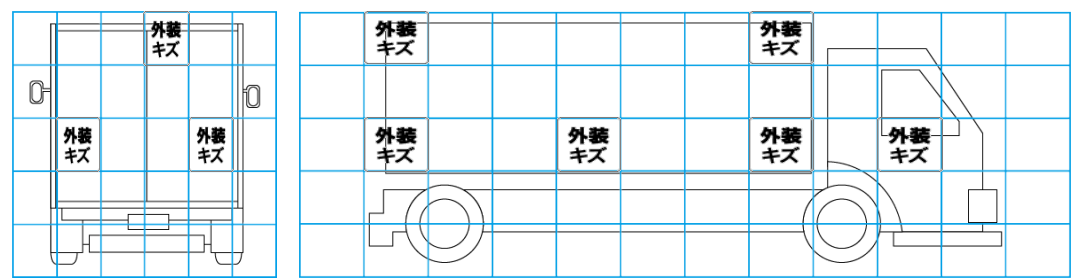
外装状態			
キャブコーション	フレーム番号	フレームのさび	飛石
有	確認済	無	飛石有(リペア可)

【外装】					【ボデー内】					
外装キズ	外装へこみ	うき	曲がり	サビ	補修跡	割れ	庫内キズ	庫内へこみ	庫内穴あき	床汚れ
