車両情報				
車名	初年度登録	型式	形状	車台番号
三菱ふそう	令和3年04月	2PG-FS74HZ	冷凍ウイング	FS74HZ-522584
走行	馬力	シフト		ブレーキ
992,264km	394PS/290KW	A/T シフトパイロット 1 2速		エア
		長: 9,620 mm 幅: 2,400 mm		高: 2,640 mm 門高: 2,550mm

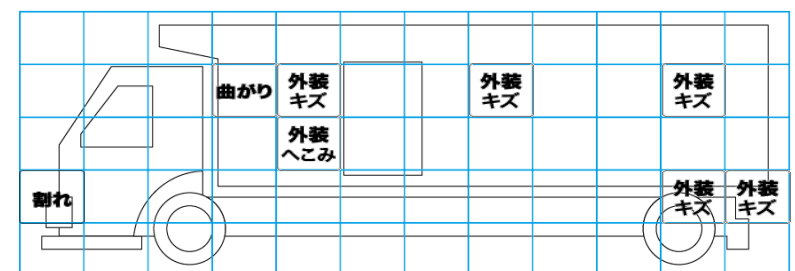
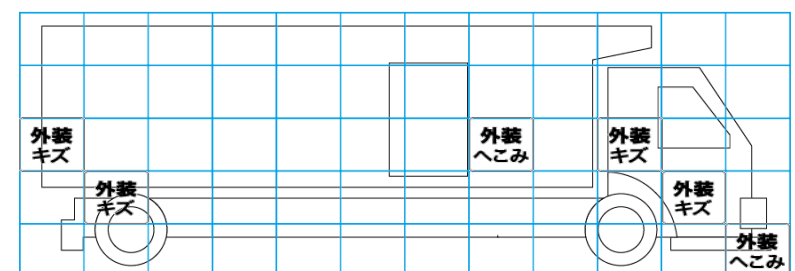
外装状態			
キャブコーション	フレーム番号	フレームのさび	飛石
有	確認済	小	飛石有(リペア不可)

【外装】		【ボデー内】									
外装キズ	外装へこみ	うき	曲がり	サビ	補修跡	割れ	庫内キズ	庫内へこみ	庫内穴あき	床汚れ
