車両情報				
車名	初年度登録	型式	形状	車台番号
三菱ふそう	平成24年03月	LKG-FS55VZ	アルミウイング	FS55VZ-500575
走行	馬力	シフト	ブレーキ	ボディ内寸
521,862km	380PS/279KW	A/T イノマツト 12速	エア	長: 9,595 mm 幅: 2,405 mm 高: 2,620 mm 門高: 2,545 mm

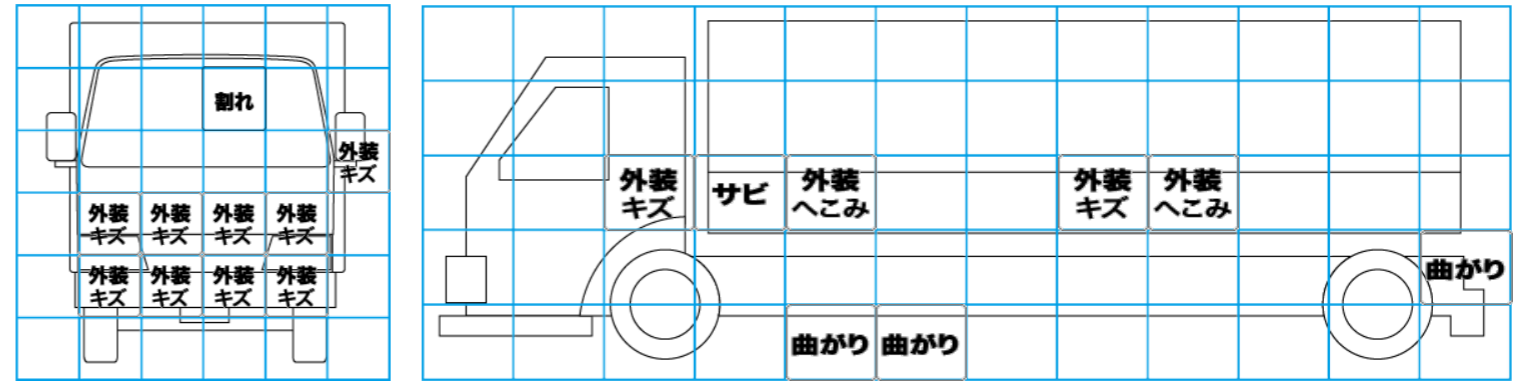
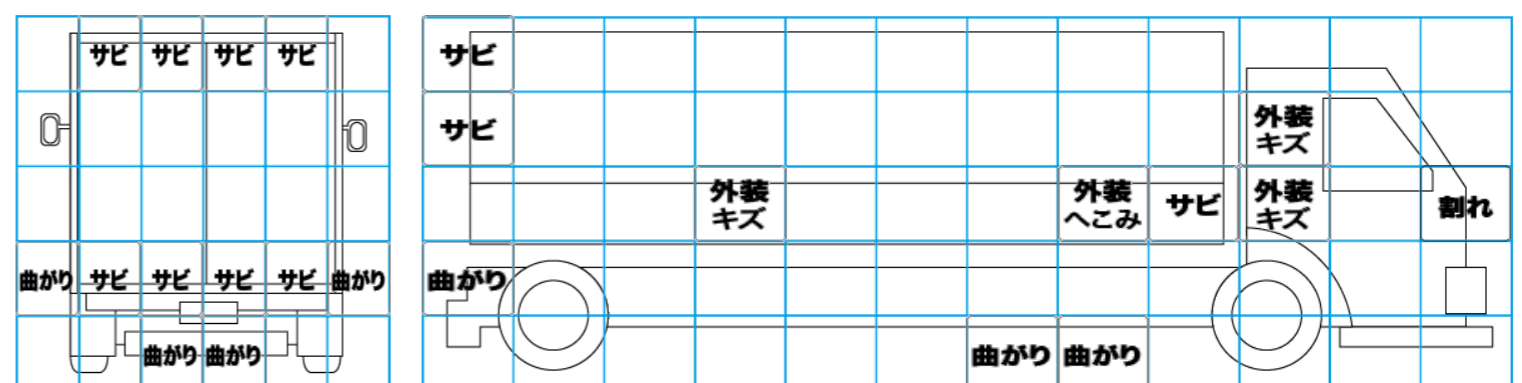
特記事項 右フロントコーナーパネル割れ※リベット止め キャブ内傷・汚れ有り  
エンジンキー2本 (メインキー1本) キーレスリモコン1個

外装状態			
キャブコーション	フレーム番号	フレームのさび	飛石
有	確認済	小	飛石有(リペア不可)

【外装】				【ボデー内】									
外装キズ	外装へこみ	うき	曲がり	サビ	補修跡	割れ	庫内キズ	庫内へこみ	庫内穴あき	床汚れ
