| 車 両 情 報 | | | | | |
| 日野 | 令和 5年3月 | 2KG-FD2ABG | 冷凍パン | FD2AB-132218 | |

| 上物仕様 | | | |
| 冷凍パン | アルナ矢野 | 「MA220688」 | 令和 5年2月 |

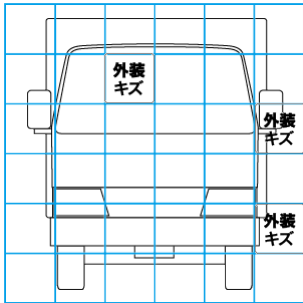
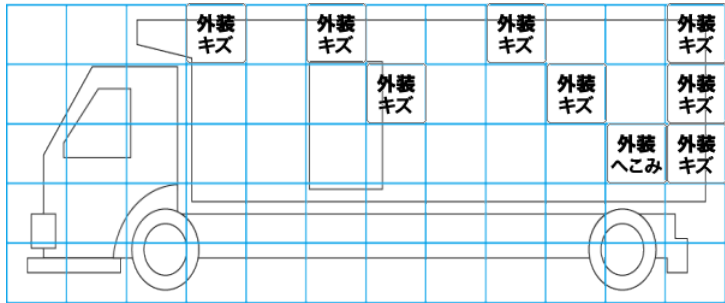
【外装】

| 外装状態 | | | |
|---|---|---|---|
| 有 | 確認済 | 無 | 点傷有 |

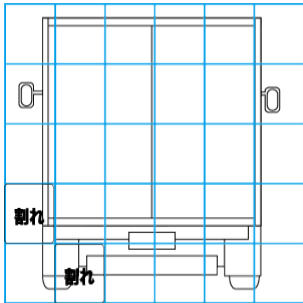
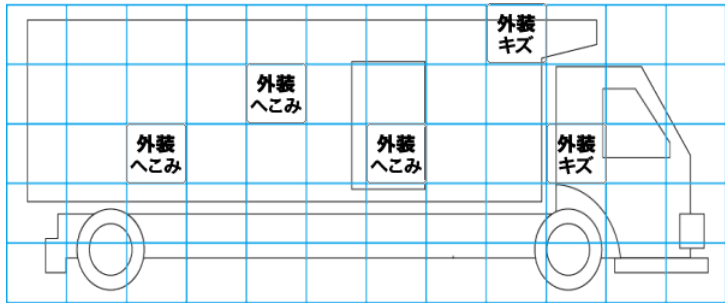
【ボデー内】

| 上物仕様 | | | |
|---|---|---|---|
| 【備考】左側観音式サイドドア、ラッシングレール2段、パレティナガイド、LED庫内灯3列、結露防止シート、断熱厚みリヤ75mmサイド75mm、水抜き穴前後4ヶ所、キーストン、ジョロダーレール4列、庫内キズ汚れ有り、R左ドア下側バックシッター補修、左後ろ当たりゴムガタ、右側樹脂工具箱 | | | |
