| 車 両 情 報 | | | | | |
| いすゞ | 平成30年7月 | 2RG-FRR90S2 | ドライバン | FRR90-7127045 | |

| 上物仕様 | | | |
|---|---|---|---|
| ドライバン | 日本フルハーフ | DLB<br>「T5HC644」 | 平成30年 |

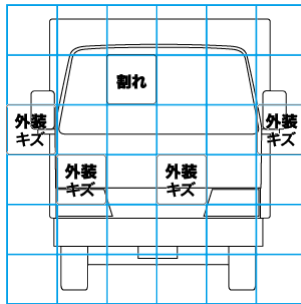
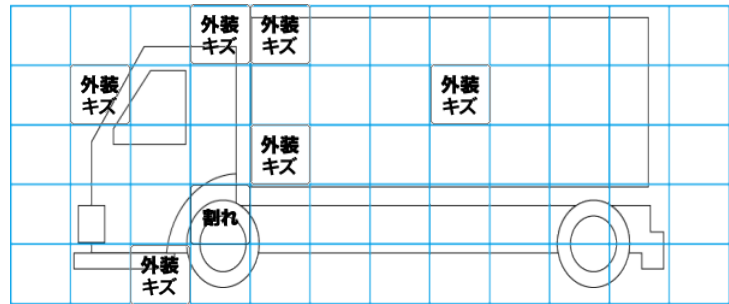
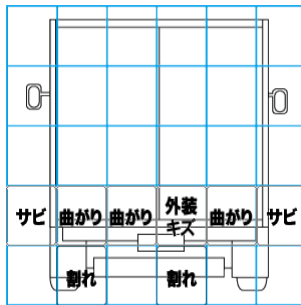
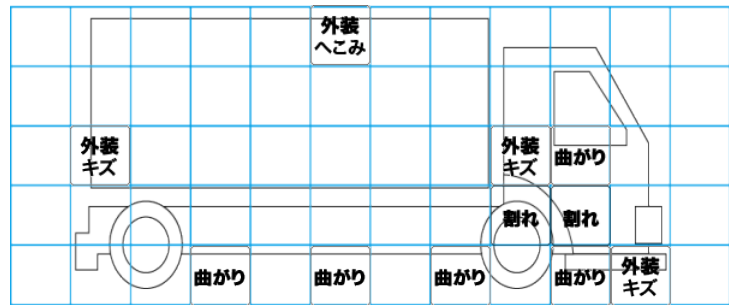
| 外装状態 | | | |

| 外装状態 | | | |
|---|---|---|---|
| キャブコーション | フレーム番号 | フレームのさび | 飛石 |
| 有 | 確認済 | 小 | 飛石有(リペア 不可) |

| 【外装】 | | 【ボデー内】 | | | | | | | | |
| 外装<br>キズ | 外装<br>へこみ | うき | 曲がり | サビ | 補修跡 | 割れ | 庫内<br>キズ | 庫内<br>へこみ | 庫内<br>穴あき | 床<br>汚れ |
