車両情報				
車名	初年度登録	型式	形状	車台番号
いすゞ	平成30年5月	TRG-NLR85AN	冷凍バン	NLR85-7032457
走行	馬力	シフト	ブレーキ	ボディ内寸
205,601km	150PS/110KW	M/T 5速	ハキューム	長: 3,270 mm 幅: 1,670 mm 高: 1,630 mm 門高: 1,720 mm

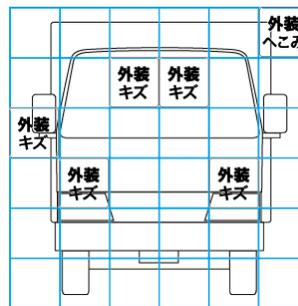
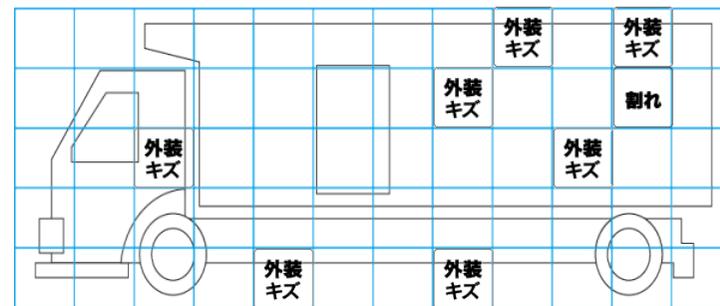
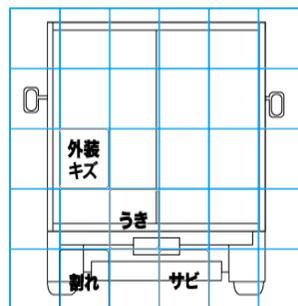
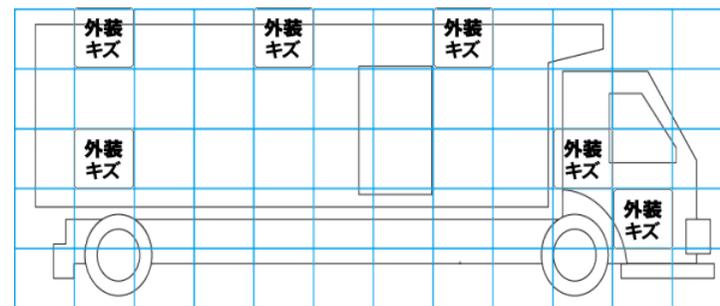
【外装】

特記事項 ドアロックリモコン付きエンジンキー1本、エンジンキー1本、ボデーキー4本、左Fショックにじみ、突入防止装置左側プロテクター破
損
記録簿 有 (H30/11~R6/11)

外装状態			
キャブコーション	フレーム番号	フレームのさび	飛石
有	確認済	無	点傷有

外装キズ	外装へこみ	うき	曲がり	サビ	補修跡	割れ	庫内キズ	庫内へこみ	庫内穴あき	床汚れ
------	-------	----	-----	----	-----	----	------	-------	-------	-----
