車両情報				
車名	初年度登録	型式	形状	車台番号
三菱ふそう	平成29年5月	TPG-FBA20	冷凍パン	FBA20-553821
走行	馬力	シフト	ブレーキ	ボディ内寸
230,345km	130PS/96KW	M/T 5速	ハキューム	長: 3,100 mm 幅: 1,700 mm 高: 1,570 mm 門高: 1,680 mm

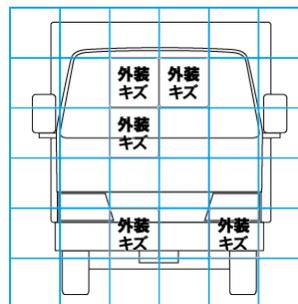
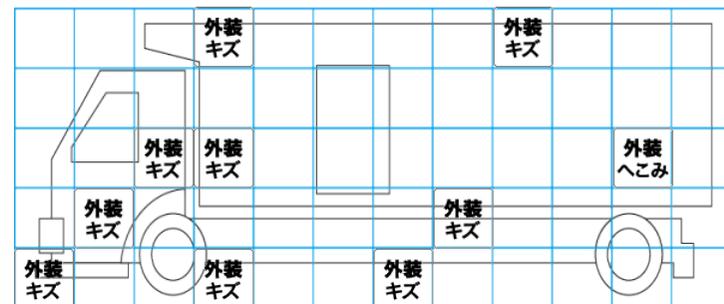
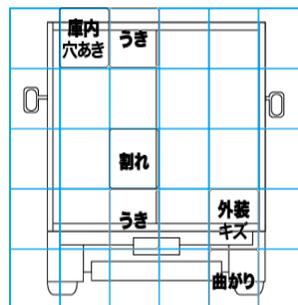
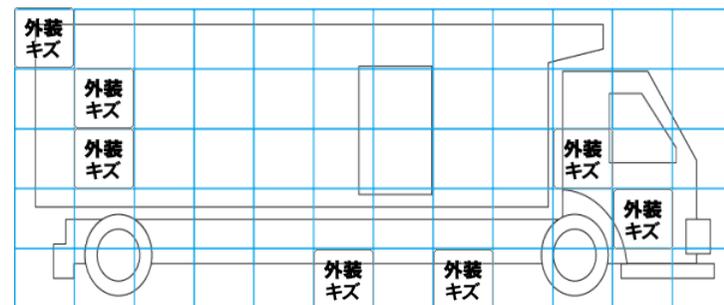
外装状態			
キャブコーション	フレーム番号	フレームのさび	飛石
有	確認済	無	点傷有

特記事項 エンジンキー2本、ボデーキー4本、R泥除けゴム切れ、ガラス点傷多数
 記録簿 有 (H29/11~R6/11)

【外装】	【ボデー内】
外装キズ	外装へこみ
うき	曲がり
サビ	補修跡
割れ	庫内キズ
庫内キズ	庫内へこみ
庫内穴あき	床汚れ
