| 車 両 情 報 | | | | | |
| いすゞ | 令和 1年9月 | 2PG-FRR90S1 | クレーン付平 | FRR90-7145623 | |

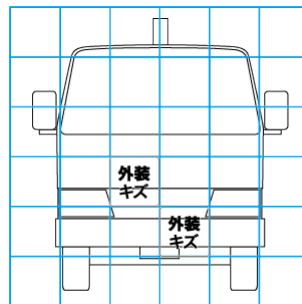
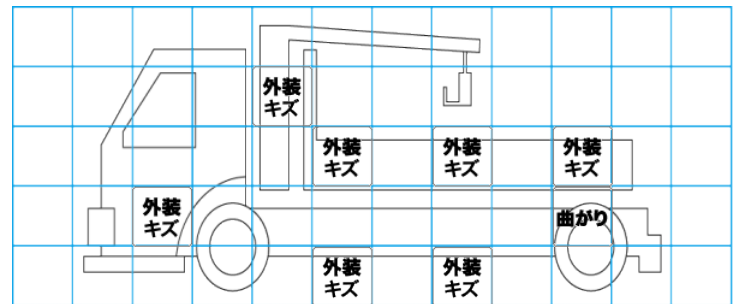
【外装】

特記事項 キャブ内キズ汚れ。  
エンジンキー2本（内キーレス1本）

| 外装状態 | | | |
|---|---|---|---|
| キャブコーション | フレーム番号 | フレームのさび | 飛石 |
| 有 | 確認済 | 小 | 点傷有 |

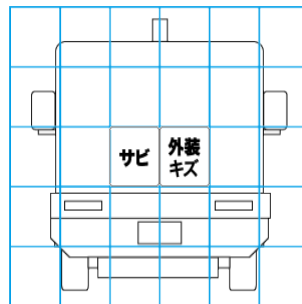
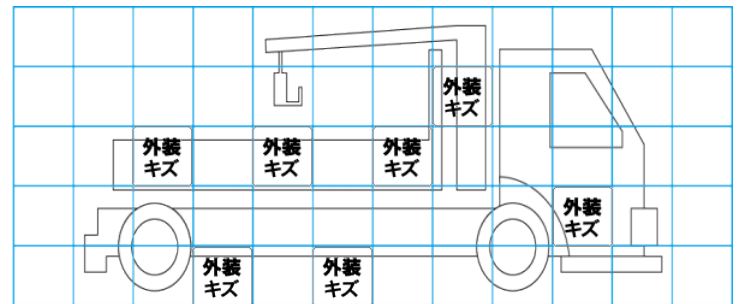
【ボデー内】

| 上物仕様 | | | |
|---|---|---|---|
| 【備考】煽りローブ穴3対。床板腐食割れ有り。 | | | |
