| 車両情報 | | | | |
| 三菱ふそう | 平成28年6月 | TKG-FEB50 | 冷凍バン | FEB50-544912 |

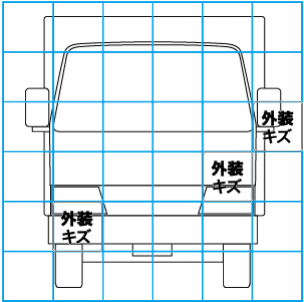
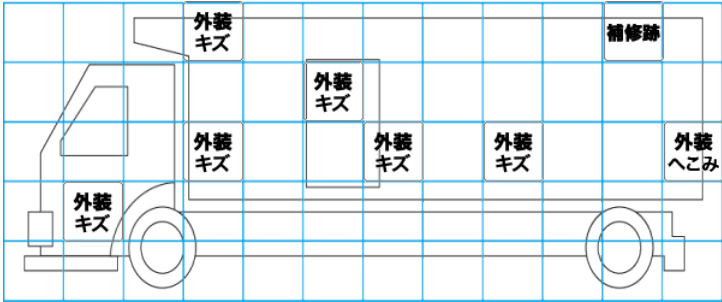
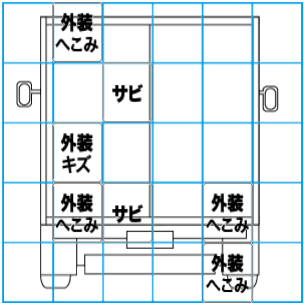
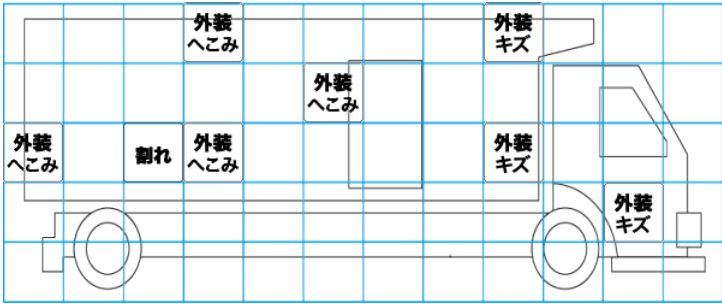
【外装】

特記事項    キャブ内キズ・汚れ有り。  
右ピラー歪み、ドア開まり悪い。  
エンジンキ-2本、ボディキ-5本。  
※R3/9走行距離:99,552km時クラッチOH(記録簿有)

| 上物仕様 | | | |
|---|---|---|---|
| 【備考】断熱材：サイド100mm    リヤ100mm。ラッシングレール2段。左サイド扉スライド式。リヤ観音扉3枚。水抜き穴前後2列。庫内灯2ケ。外装左後ろ上部補修跡。リヤ台枠凹み。 | | | |
