車両情報				
車名	初年度登録	型式	形状	車台番号
三菱ふそう	平成29年7月	TPG-FEB50	ドライバン	FEB50-553732
走行	馬力	シフト	ブレーキ	ボディ内寸
138,501km	150PS/110KW	A/T デュオニック 6速	エア	長: 4,500 mm 幅: 2,070 mm 高: 2,330 mm 門高: 2,270 mm

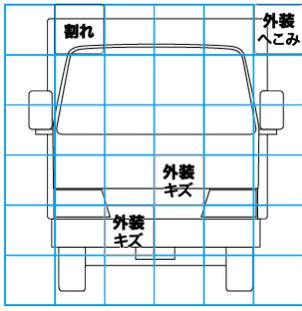
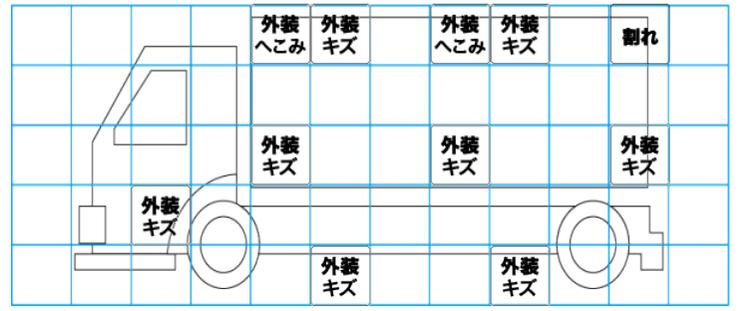
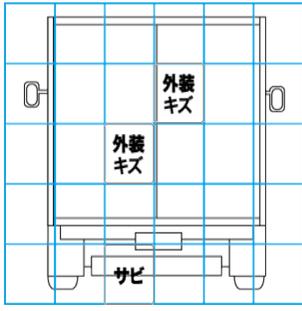
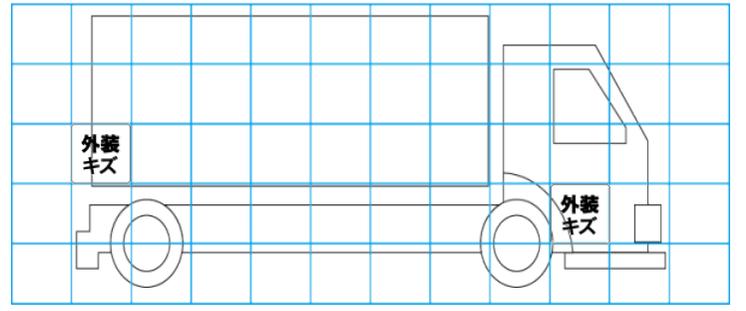
上物仕様			
上物名	メーカー	型式「製造番号」	年式
ドライバン	パブコ	766G6062	平成29年
【備考】 ラッシングレール2段。庫内灯2ヶ。90度ストッパー。ベンチレータ前後1対 (前側カバー割れ)。内張穴あき・汚れ。左リヤキャストング割れ。左側面コルゲートパネル凹み。左前キャストング凹み。			
パワーゲート/跳ね上げゲート	パブコ	RAM10-1455N 「G80504040」	平成29年
【備考】 PG寸法: 全長4500mm・全幅2070mm・有効長2330mm・有効幅2270。最大荷重1000kg。庫内リモコン付。			
【備考】

外装状態			
キャブコーション	フレーム番号	フレームのさび	飛石
有	確認済	小	点傷有

【外装】					【ボデー内】					
外装キズ	外装へこみ	うき	曲がり	サビ	補修跡	割れ	庫内キズ	庫内へこみ	庫内穴あき	床汚れ
