| 車両情報 | | | | | |
| 日野 | 平成30年11月 | TPG-XZC605M | ドライバン | XZC605-0022359 | |

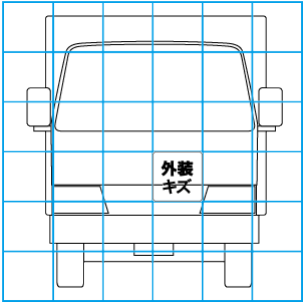
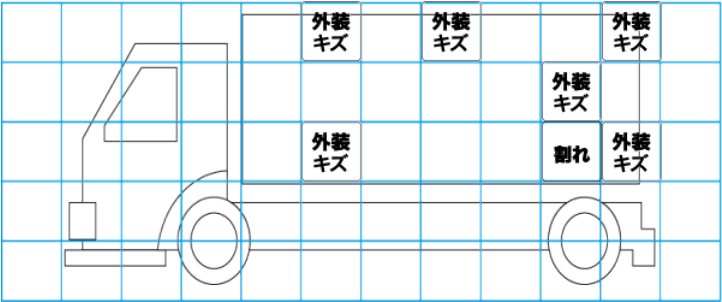
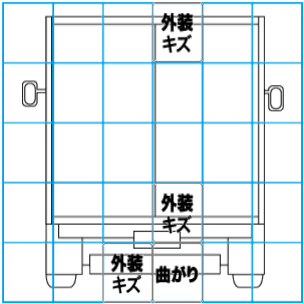
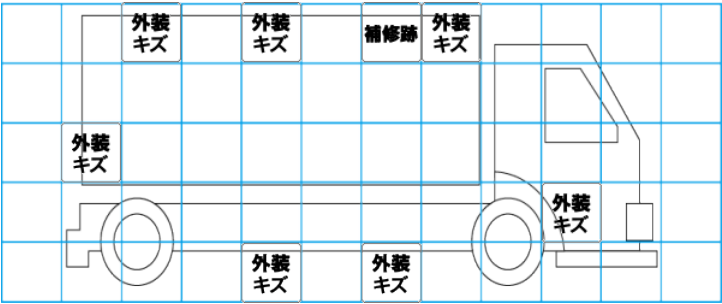
| 外装状態 | | | |

| 上物仕様 | | | |
|---|---|---|---|
| 【備考】 ラッシングレール2段。庫内灯2ヶ。90度ストッパー。ベンチレーター前後1対。左スライド式サイド扉。左コルゲートパネル傷・穴あき有り。右側面前方上部コルゲートパネル補修有。 | | | |

| 外装状態 | | | |
|---|---|---|---|
| キャブコーション | フレーム番号 | フレームのさび | 飛石 |
| 有 | 確認済 | 無 | 点傷有 |

| 【外装】 | | | | | | 【ボデー内】 | | | | | |
| 外装キズ | 外装へこみ | うき | 曲がり | サビ | 補修跡 | 割れ | 庫内キズ | 庫内へこみ | 庫内穴あき | 床汚れ | |
