| 車両情報 | | | | | |
| 日野 | 平成26年7月 | TKG-FD7JLAA | アルミ平 | FD7JLA-15660 | |

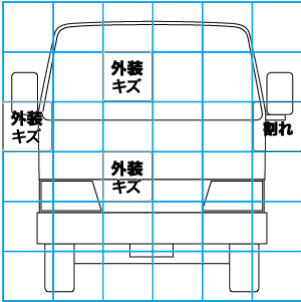
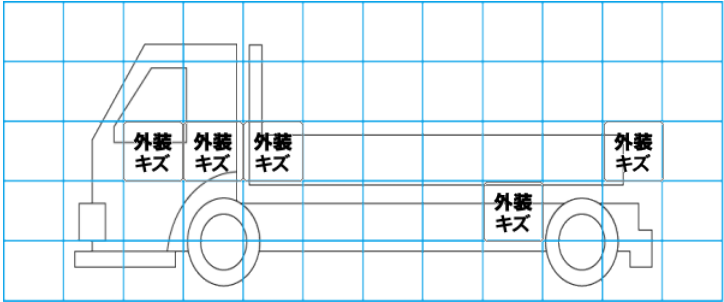
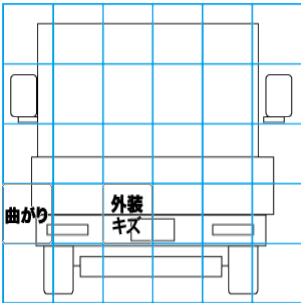
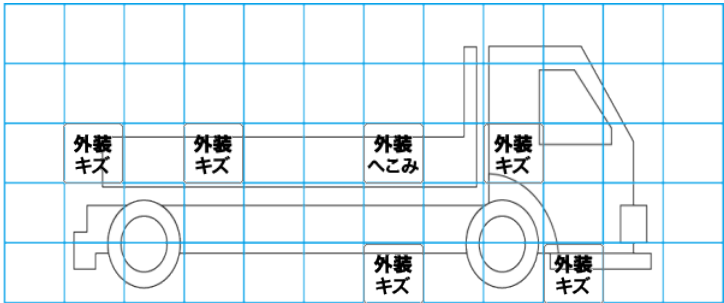
| 外装状態 | | | |

| 外装状態 | | | |
|---|---|---|---|
| キャブコーション | フレーム番号 | フレームのさび | 飛石 |
| 有 | 確認済 | 無 | 点傷有 |

| 【外装】 | | | | 【ボディ内】 | | | | | | | |
| 外装キズ | 外装へこみ | うき | 曲がり | サビ | 補修跡 | 割れ | 庫内キズ | 庫内へこみ | 庫内穴あき | 床汚れ | |
