車両情報				
車名	初年度登録	型式	形状	車台番号
いすゞ	平成21年9月	PDG-FTR34S2	アルミ平	FTR34-7002838
走行	馬力	シフト	ブレーキ	ボディ内寸
439,198km	260PS/191KW	M/T 6速	エア	長: 6,660 mm 幅: 2,220 mm 高: 570 mm 門高: mm

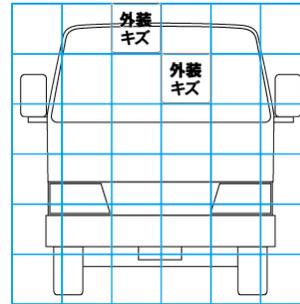
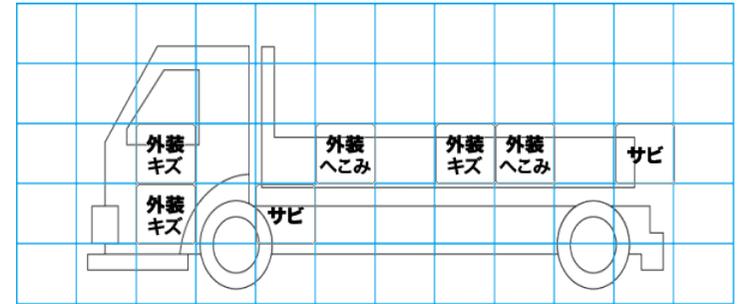
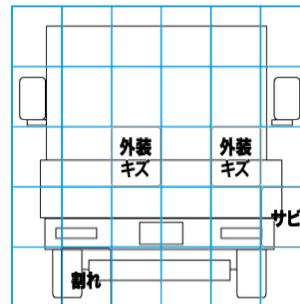
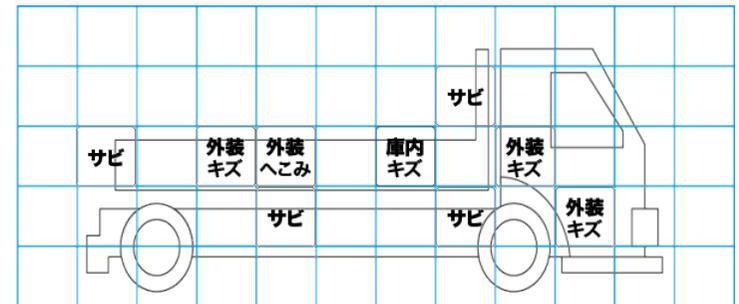
外装状態			
キャブコーション	フレーム番号	フレームのさび	飛石
有	確認済	小	飛石有(リペア 不可)

【外装】

【ボデー内】

外装キズ	外装へこみ	うき	曲がり	サビ	補修跡	割れ	庫内キズ	庫内へこみ	庫内穴あき	床汚れ
------	-------	----	-----	----	-----	----	------	-------	-------	-----
