車両情報				
車名	初年度登録	型式	形状	車台番号
UDトラックス	平成27年11月	TKG-MK38L	ダンプ	JNCLSC0AXGU001008
走行	馬力	シフト	ブレーキ	ボディ内寸
303,046km	215PS/158KW	M/T 6速	エア	長: 3,400 mm 幅: 2,060 mm 高: 320 mm 門高: mm

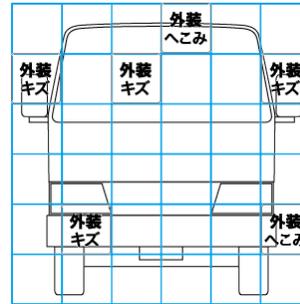
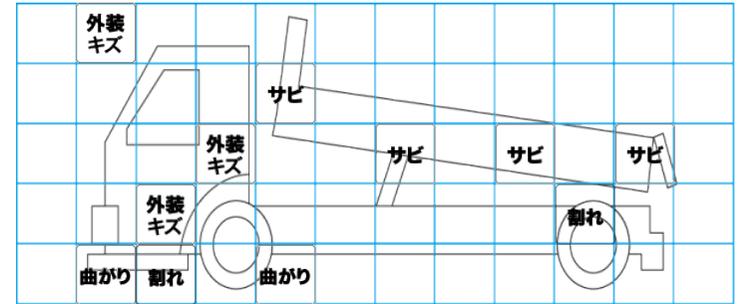
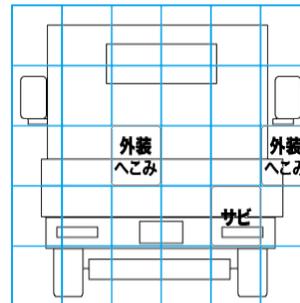
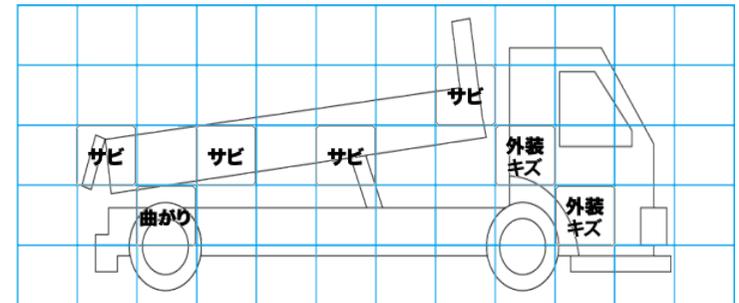
外装状態			
キャブコーション	フレーム番号	フレームのさび	飛石
有	確認済	無	点傷有

【外装】	【ボディ内】
<input type="checkbox"/> 外装キズ <input type="checkbox"/> 外装へこみ <input type="checkbox"/> うき <input type="checkbox"/> 曲がり <input type="checkbox"/> サビ <input type="checkbox"/> 補修跡 <input type="checkbox"/> 割れ	<input type="checkbox"/> 庫内キズ <input type="checkbox"/> 庫内へこみ <input type="checkbox"/> 庫内穴あき <input type="checkbox"/> 床汚れ
