| 車 両 情 報 | | | | | |
| いすゞ | 平成26年6月 | TKG-NPR85AN | 冷凍パン | NPR85-7045248 | |

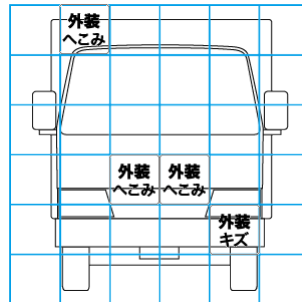
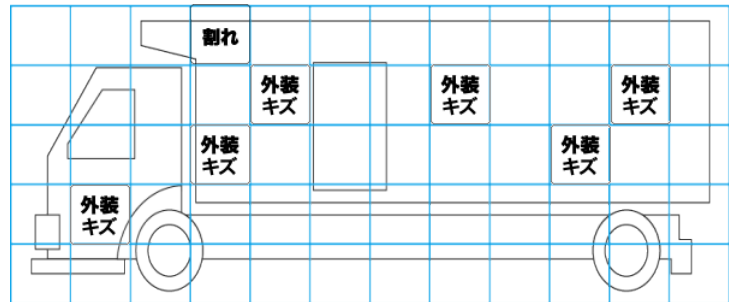
【外装】

**特記事項** キャブ内キズ・汚れ。右ピラー、右ドア修復跡。キャブルーフ凹み。フロントパネル凹み。  
エンジンキー2本（内キーレス1本）、ボディキー1本。

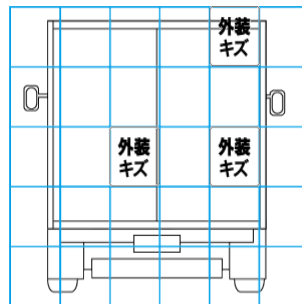
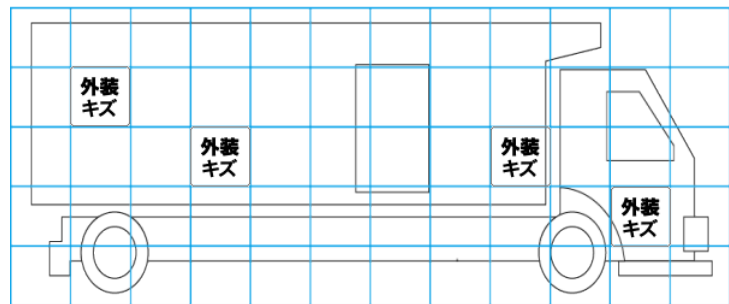
【ボデー内】

| 上物仕様 | | | |
|---|---|---|---|
| 【備考】断熱材：サイド100mm リヤ100mm。ラッシングレール2段。水抜き穴前後2対。観音扉3枚。<br>左サイド扉スライド式。庫内灯2ヶ。左前キャストینگ割れ、穴あき。 | | | |
