| 車 両 情 報 | | | | |
| 日野 | 令和 1年8月 | 2RG-XZU605M | 平ボディ | XZU605-0026151 |

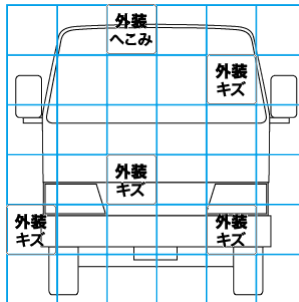
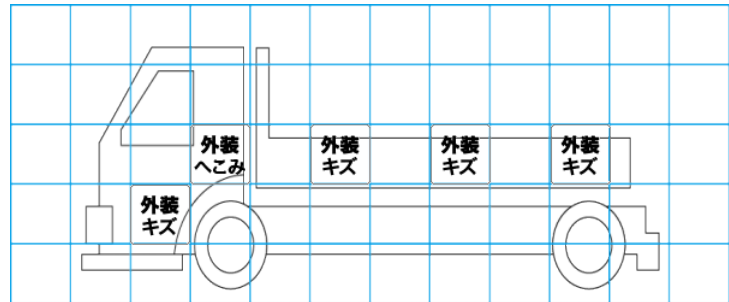
【外装】

特記事項 キャブ内キス汚れ。アイドリングストップ付。ルーフ凹み。グローBOX蓋ロック不良。  
スマートキー2個。燃料タンクキー2本。

| 外装状態 | | | |
|---|---|---|---|
| 有 | 確認済 | 小 | 飛石有(リペア 可) |

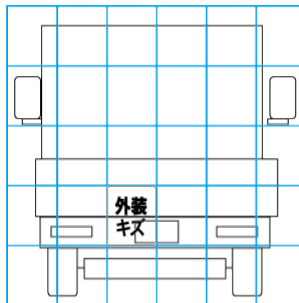
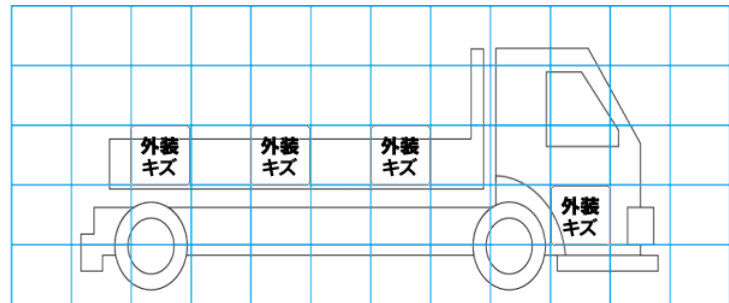
【ボデー内】

| 上物仕様 | | | |
|---|---|---|---|
| 【備考】引き出しフック4対。アオリローブ穴5対。 | | | |
