| 車 両 情 報 | | | | |
| いすゞ | 平成29年10月 | TKG-FRR90S2 | 冷凍ウィング | FRR90-7114511 |

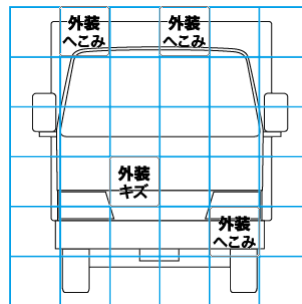
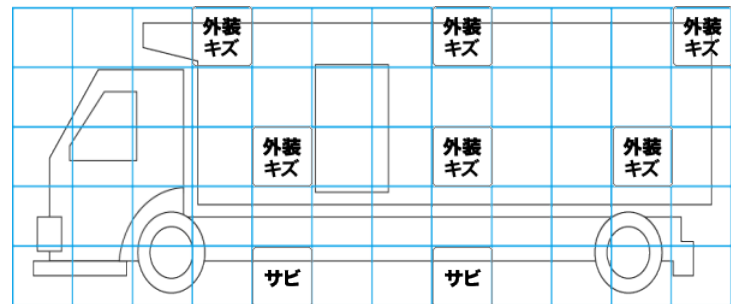
【外装】

| 特記事項 | キャブ内キス・汚れ。<br>キャブルーフ凹み。<br>エンジンキー1本（キーレス付）。 ※253124km時メーター交換。（記録簿あり） |

| 外装状態 | | | |
|---|---|---|---|
| キャブコーション | フレーム番号 | フレームのさび | 飛石 |
| 有 | 確認済 | 無 | 点傷有 |
