| 車 両 情 報 | | | | | |
| 日野 | 平成29年7月 | QPG-FW1EXEG | アルミウィング | FW1EXE-21348 | |

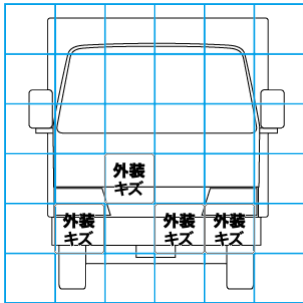
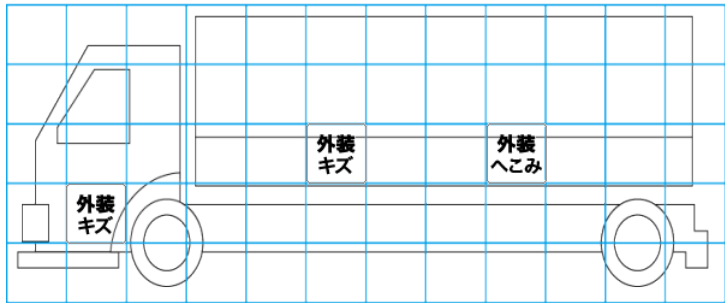
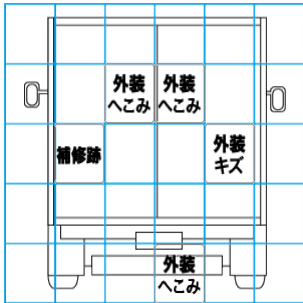
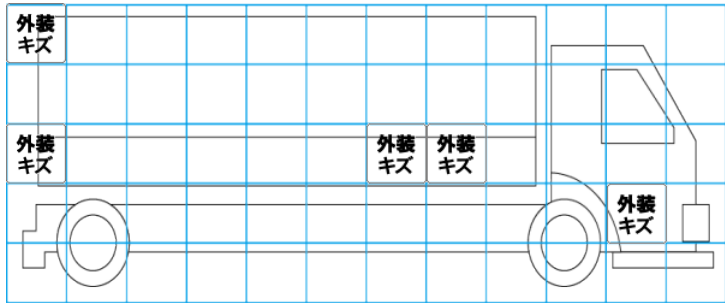
| 外装状態 | | | |

特記事項 キャブ内キズ汚れ。インパネポケット欠品。  
エンジンキー3本、燃料タンクキー1本、ボディキー1本（固着使用不可）。  
記録簿 有（H29/10～R6/6）

| 上物仕様 | | | |
|---|---|---|---|
| 【備考】ラッシングレール2段。ジョロダーレール4列。引き出しフック10対。庫内灯4ケ。<br>床ケズレ。観音扉内側コンパネ入れ付。左観音扉穴あぎ補修跡。 | | | |

| 外装状態 | | | |
|---|---|---|---|
| 有 | 確認済 | 無 | 飛石有(リペア可) |
