車両情報				
車名	初年度登録	型式	形状	車台番号
日野	平成25年12月	TKG-XZU710M	高所作業車	XZU710-0006358
走行	馬力	シフト	ブレーキ	ボディ内寸
52,289km	150PS/110KW	M/T 6速	ハキューム	長: mm 幅: mm 高: mm 門高: mm

上物仕様			
上物名	メーカー	型式「製造番号」	年式
高所作業車	タダノ	AT-150S-2-31503 「HD5671」	平成25年11月
【備考】 作業床高さ14.8m。バケット積載荷重1000kg。ブーム3段。バケット部作業灯1ヶ。バケット部コンセント付(100V)。電源引き込みプラグ(100V)。アワーメーター2937h。			
【備考】			
【備考】

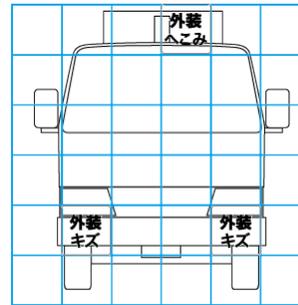
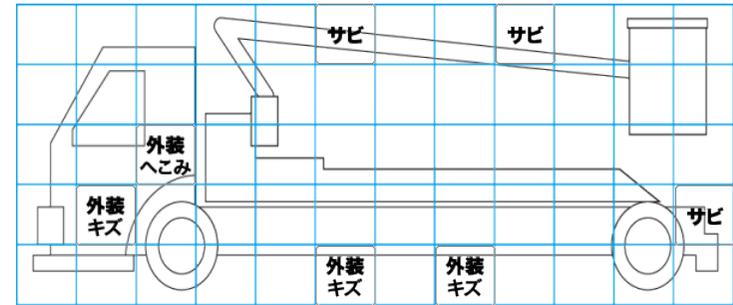
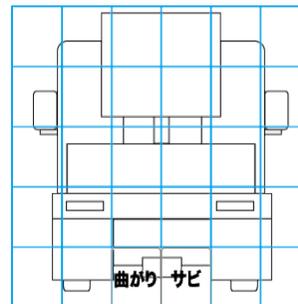
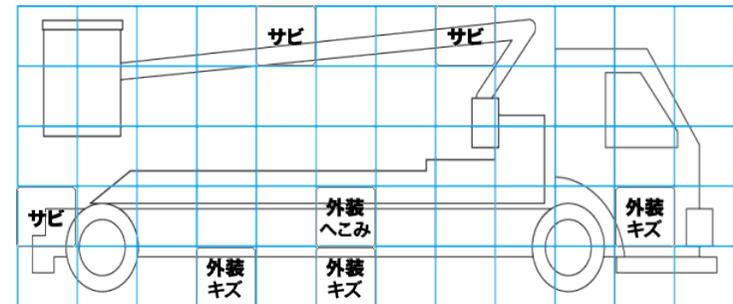
特記事項 キャブ内キズ汚れ。右ドア、右ピラー修復跡有り(ドア位置ずれ)。左ピラー歪み、ドア位置ずれ。キャブルーフデッキ凹み。
 ※R5/5走行距離:43,472km時エンジン交換(記録簿有)
 ※R7/3走行距離:51,354km時クラッチオーバーホール(記録簿有)
 エンジンキー3本、キーレスリモコン1ヶ。
記録簿 有 (H27/11、H29/11、R1/11、R3/11~R7/3)

外装状態			
キャブコーション	フレーム番号	フレームのさび	飛石
有	確認済	無	飛石有(リペア可)
