車両情報				
車名	初年度登録	型式	形状	車台番号
日野	平成25年7月	TKG-FC9JJAA	冷凍パン	FC9JJA-11306
走行	馬力	シフト	ブレーキ	ボディ内寸
284,314km	210PS/154KW	M/T 6速	エア	長: 5,790 mm 幅: 2,130 mm 高: 1,990 mm 門高: 1,990 mm

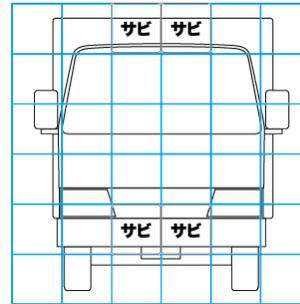
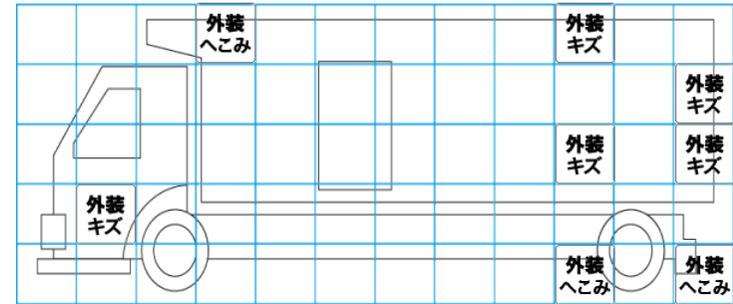
【外装】

**特記事項** キャブ内キズ汚れ。インパネポケット欠品。テールレンズ左右ひび。  
 ※R6.2/2 262381km時 クラッチオーバーホール済み。記録簿あり。  
 エンジンキー2本、燃料タンクキー1本、ボディキー1本、右ドアキー1本。  
**記録簿** 有 (H25/10~R7/4)

外装状態			
キャブコーション	フレーム番号	フレームのさび	飛石
有	確認済	小	点傷有

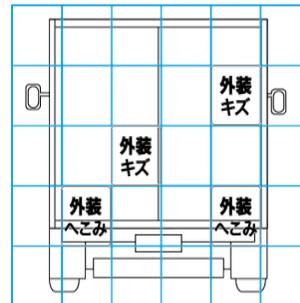
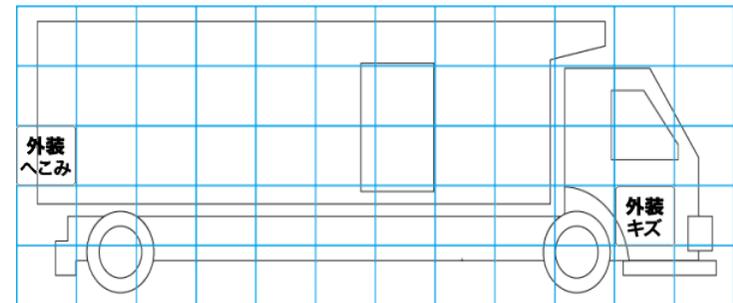
【ボデー内】

上物仕様			
上物名	メーカー	型式「製造番号」	年式
冷凍パン	日本フルハーフ	GLF1 「E5E2683」	平成25年
【備考】 断熱材: サイド75mm。リヤ75mm。ラッシングレール2段。ジョロダールレール2列。送風機付。庫内灯3ヶ。水抜き穴前後2対。観音扉3枚。リア台枠へこみ。			
冷凍機/直結	菱重	「FRJS60DZA1L2NCVS」	平成25年
【備考】 外気温+31℃ -30℃設定 +26.1℃ → +7.7℃ 1h 確認。稼動時間3689h。			
【備考】
