| 車両情報 | | | | | |
| いすゞ | 平成29年6月 | TPG-NKR85AN | ダンプ | NKR85-7061447 | |

| 上物仕様 | | | |
|---|---|---|---|
| スライドダンプ | 新明和工業 | SD2-32<br>「S80691330」 | 平成29年 |

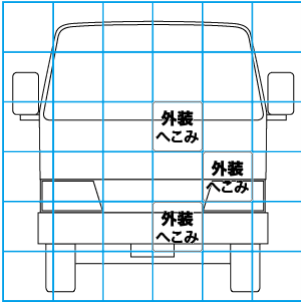
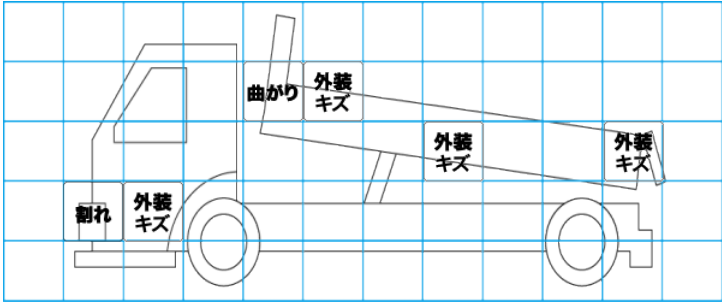
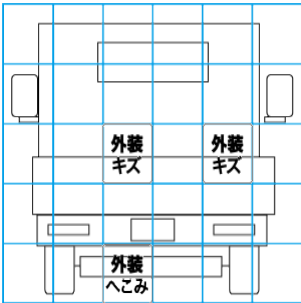
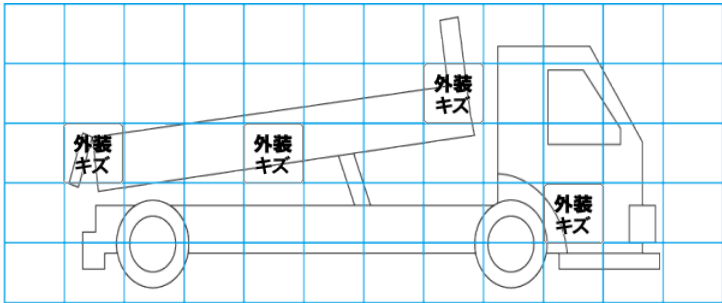
【外装】

| 外装状態 | | | |
|---|---|---|---|
| キャブコーション | フレーム番号 | フレームのさび | 飛石 |
| 有 | 確認済 | 無 | 点傷有 |

| 外装キズ | 外装へこみ | うき | 曲がり | サビ | 補修跡 | 割れ | 庫内キズ | 庫内へこみ | 庫内穴あき | 床汚れ |
