| 車 両 情 報 | | | | | |
| 三菱ふそう | 平成30年6月 | TPG-FEA50 | ドライバン | FEA50-570046 | |

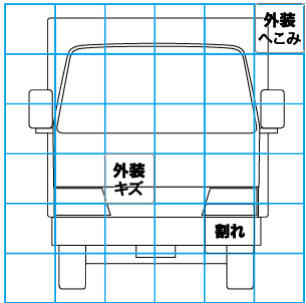
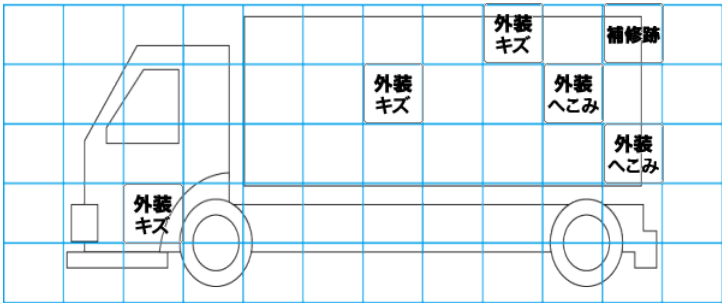
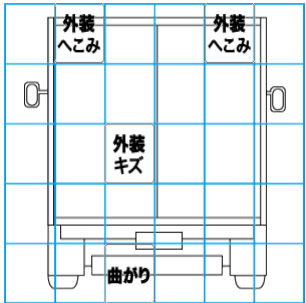
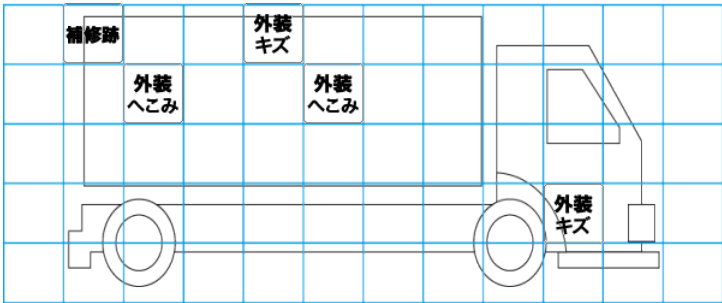
特記事項 キャブ内キズ、汚れ。リヤ右ショックアブソーバーにじみ。フロントバンパー左パネルツメ折れ。  
エンジンキー1本（スペア無し）。キーレスリモコン1個。ボディーキー1本。

| 上物仕様 | | | |
|---|---|---|---|
| 【備考】ラッシングレール2段。ベンチレーター前後1対。90度ストッパー。庫内灯2ケ。<br>庫内内張り左側穴あき。床板削れ。リヤステップ、ステップ取り付け部曲がり。後方キャスティング左右補修跡有り。 | | | |

| 外装状態 | | | |
|---|---|---|---|
| 有 | 確認済 | 無 | 飛石有(リペア 不可) |
