| 車 両 情 報 | | | | |
| 三菱ふそう | 平成30年7月 | TPG-FEB50 | 冷凍パン | FEB50-570243 |

| 上物仕様 | | | |
|---|---|---|---|
| 冷凍パン | 日本フルハーフ | GFE4<br>「E1EF687」 | 平成30年 |

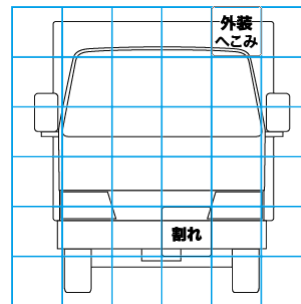
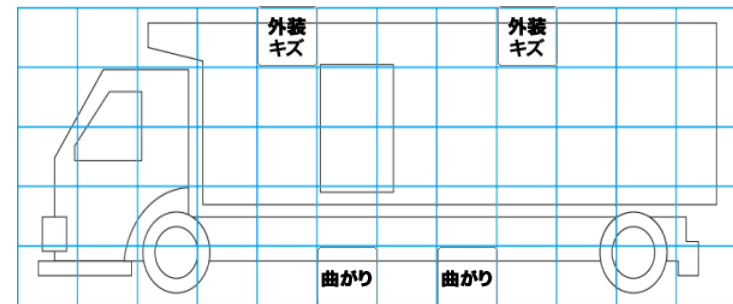
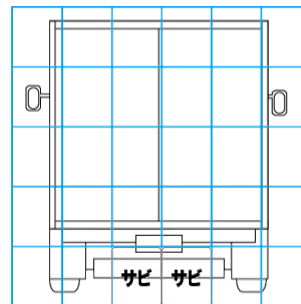
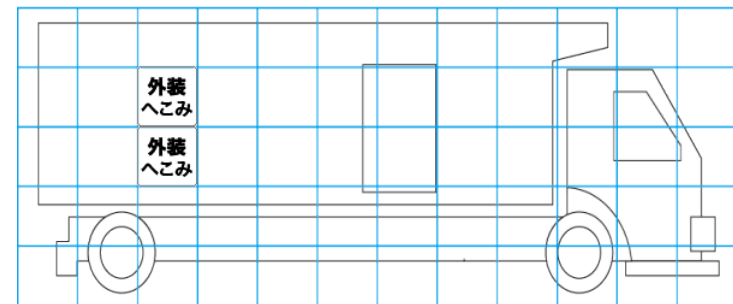
【外装】

特記事項 キャブ内、キズ、汚れ。  
サイドバンパー曲がり。フロントグリル割れ。  
エンジンキー2本。キーレスリモコン1個。燃料タンクキー1本。ボディキー4本。

| 外装<br>キズ | 外装<br>へこみ | うき | 曲がり | サビ | 補修跡 | 割れ | 庫内<br>キズ | 庫内<br>へこみ | 庫内<br>穴あき | 床<br>汚れ |
