| 車 両 情 報 | | | | | | |
| いすゞ | 平成30年8月 | 2PG-FRR90S1 | 塵芥車 | FRR90-7129204 | | |

| 上物仕様 | | | |
|---|---|---|---|
| 塵芥車 | 新明和工業 | GT084-5734<br>「H906460581」 | 平成30年6月 |

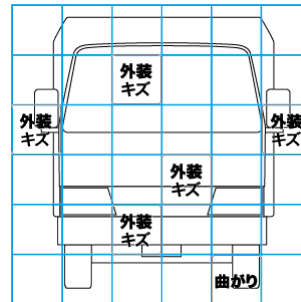
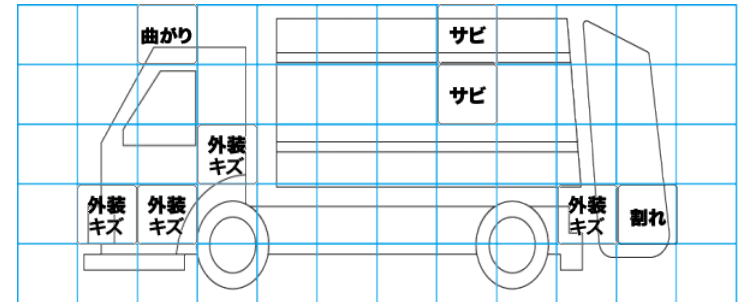
【外装】

特記事項 ドアロックリモコン付きエンジンキー1本、キャブバックパネル傷有り

| 上物仕様 | | | |
|---|---|---|---|
| 【備考】荷箱型式:T087-57301 容積:8.7立米<br>プレス式、押し出し排出、左右サイドポケット(割れ有り)、汚水タンク、左側工具箱、荷箱ルーフ及び側面サビ有り | | | |

| 外装状態 | | | |
|---|---|---|---|
| 有 | 確認済 | 無 | 点傷有 |
