| 車 両 情 報 | | | | | |
| いすゞ | 平成30年9月 | TKG-NPS85AN | ドライバン | NPS85-7005028 | |

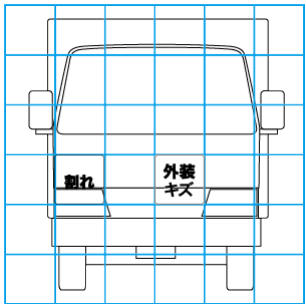
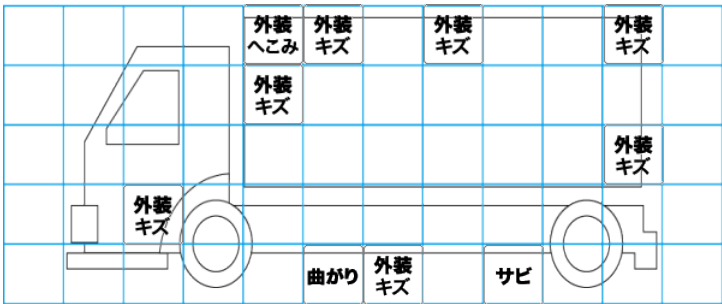
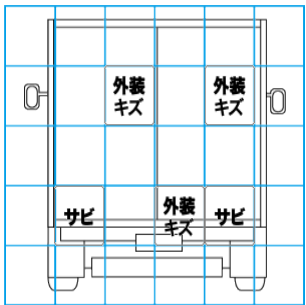
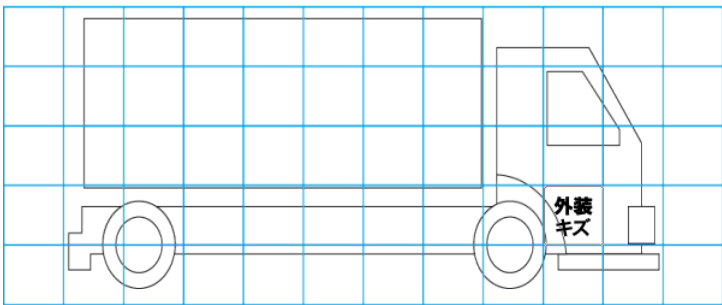
【外装】

| 外装状態 | | | |
| キャブコーション | フレーム番号 | フレームのさび | 飛石 |
| 有 | 確認済 | 中 | 点傷有 |

| 外装キズ | 外装へこみ | うき | 曲がり | サビ | 補修跡 | 割れ | 庫内キズ | 庫内へこみ | 庫内穴あき | 床汚れ |
