| 車 両 情 報 | | | | |
| いすゞ | 平成28年11月 | TKG-FRR90S1 | セーフティローダー | FRR90-7100708 |

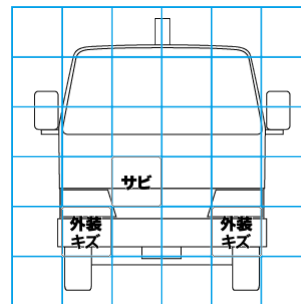
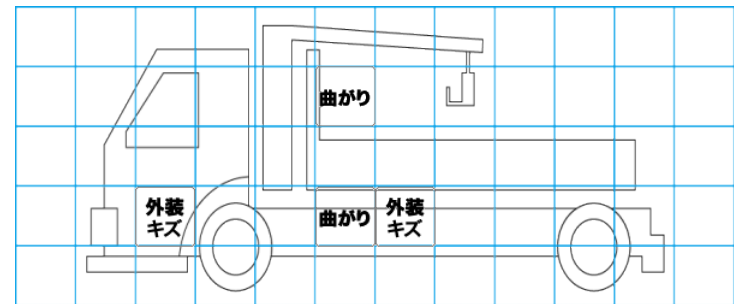
【外装】

| 上物仕様 | | | |
|---|---|---|---|
| 【備考】一般型、油圧後ろアオリ、ラジコン付き、作業灯2ヶ、床フック5対、強化フック2ヶ、右側スチール製工具箱、前立て曲がり、錆び、底板割れ、削れ有 | | | |

| 外装状態 | | | |
|---|---|---|---|
| キャブコーション | フレーム番号 | フレームのさび | 飛石 |
| 有 | 確認済 | 無 | 点傷有 |
