| 車 両 情 報 | | | | | |
| 日野 | 平成30年7月 | TPG-XZU712M | 冷凍パン | XZU712-0003835 | |

| 上物仕様 | | | |
|---|---|---|---|
| 冷凍パン | 東プレ | 「F186169」 | 平成30年6月 |

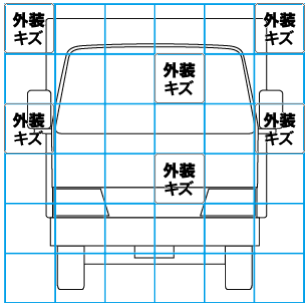
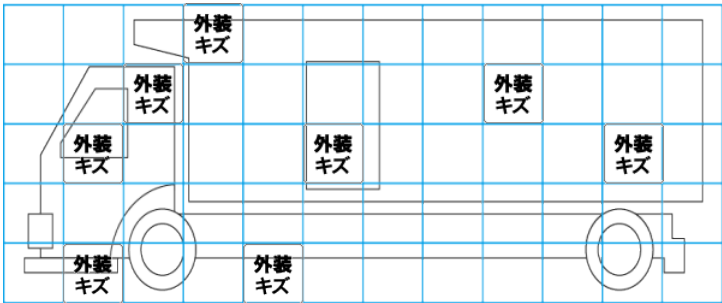
【外装】

| 点検項目 | キャビン | |
|---|---|---|
| ミラー | ○ | 左右ミラーカバー擦れ |

| 外装状態 | | | |
|---|---|---|---|
| 有 | 確認済 | 無 | 点傷有 |

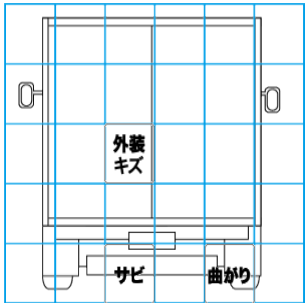
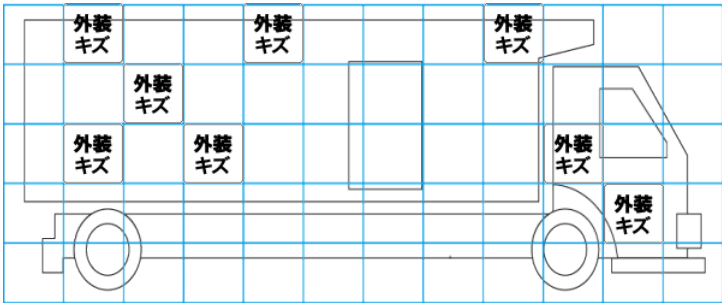
【ボデー内】

| 上物仕様 | | | |
|---|---|---|---|
| 【備考】ラッシングレール2段、LED庫内灯2ヶ、パレティナガイド、エアリブ、水抜き穴前後4ヶ所、左側スライド式サイドドア、R3枚ドア、断熱材厚み:リヤ100mmサイド100mm、庫内キズ汚れ有 | | | |
| 【備考】全長1220mm、全幅2030mm、キャスターストッパー迄1010mm、有効幅1910mm、最大昇降荷重1000kg、ラジコン、庫内リモコン、プラットフォーム破損箇所有り | | | |
