| 車 両 情 報 | | | | | |
| いすゞ | 平成30年7月 | TPG-NPR85AN | 冷凍バン | NPR85-7080059 | |

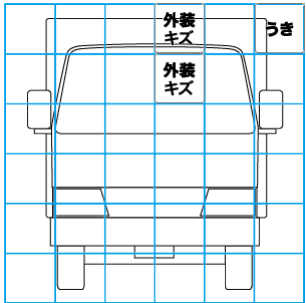
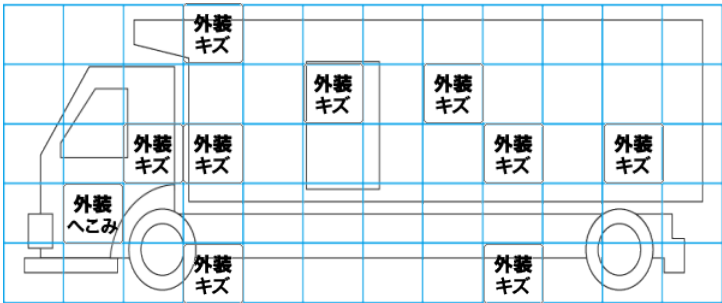
【外装】

| 外装状態 | | | |
|---|---|---|---|
| 有 | 確認済 | 小 | 点傷有 |

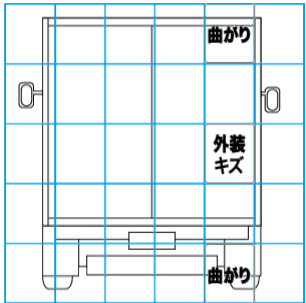
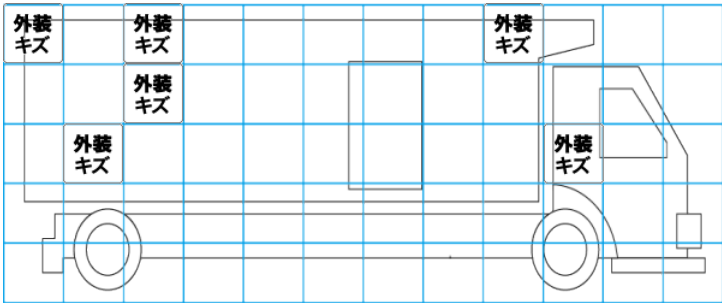
【ボデー内】

| 上物仕様 | | | |
|---|---|---|---|
| 【備考】ラッシングレール2段、LED庫内灯2ヶ、エアリブ、パレティナガイド、水抜き穴前後4ヶ所、左側スライド式サイドドア、サイドドア保冷カーテン、R3枚扉、断熱厚ミリヤ100mmサイド100mm、庫内キズ汚れ有り、エアリブ一部破損 | | | |
