| 車 両 情 報 | | | | | |
| 三菱ふそう | 令和 2年3月 | 2PG-FS74HZ | 冷凍ウィング | FS74HZ-512218 | |

| 上物仕様 | | | |

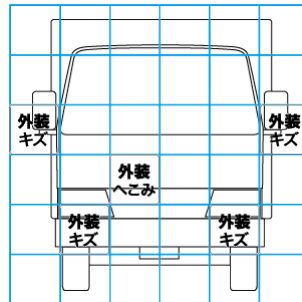
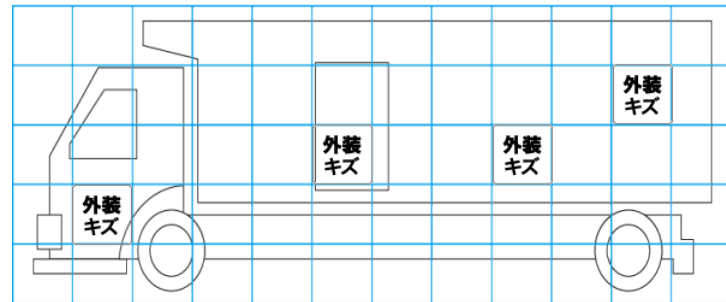
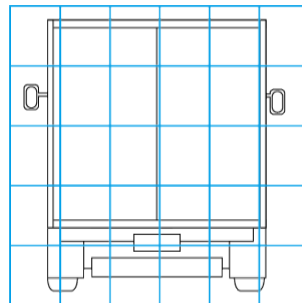
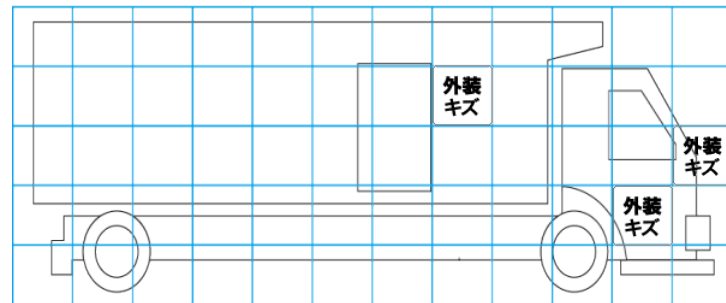
特記事項 スマートキー2ヶ、ドアキー2本、燃料タンクキー2本、アドブルーキー1本、ボデーキー2本(シリンダ破損)、4軸目左右ショックにじり音あり  
左前LED車高灯セグメント欠け

| 上物仕様 | | | |
|---|---|---|---|
| 【備考】年式違い、ラッシングレール2段、前後エアリブ、パレティナガイド、LED庫内灯8ヶ、水抜き穴前後4ヶ所、キーストン、ジョロダレール 4列、断熱厚みリヤ75mmサイド75mm、庫内キズ汚れ有り、ウイングポンプユニットオイルにじみ右側樹脂製工具箱 | | | |

【外装】

【ボデー内】
