車両情報				
車名	初年度登録	型式	形状	車台番号
日野	令和3年03月	2DG-FR1AHG	アルミウイング	FR1AH-107356
走行	馬力	シフト	ブレーキ	ボディ内寸
996,954km	380PS/279KW	M/T 7速	エア	長: 9,650 mm 幅: 2,400 mm 高: 2,490 mm 門高: 2,420 mm

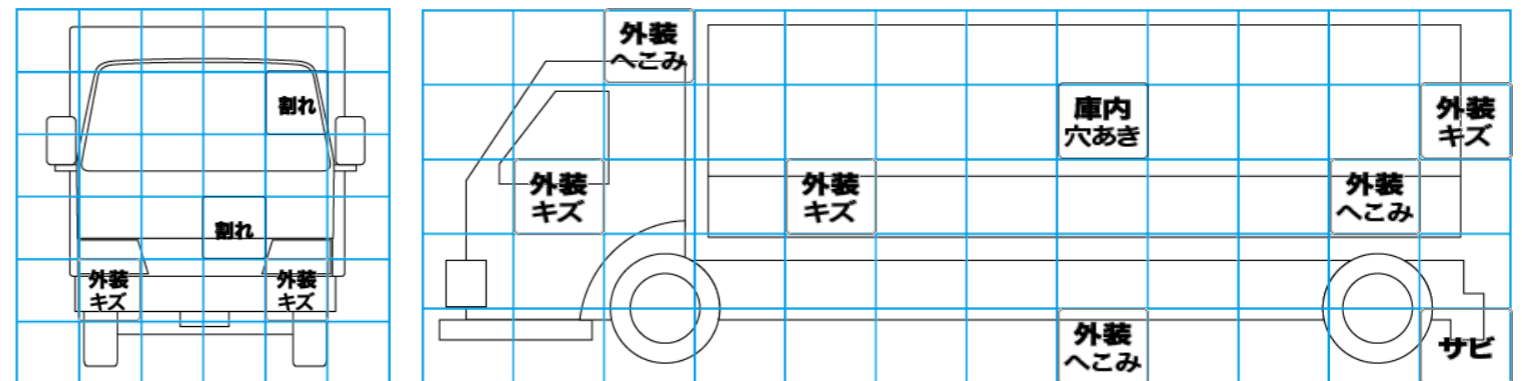
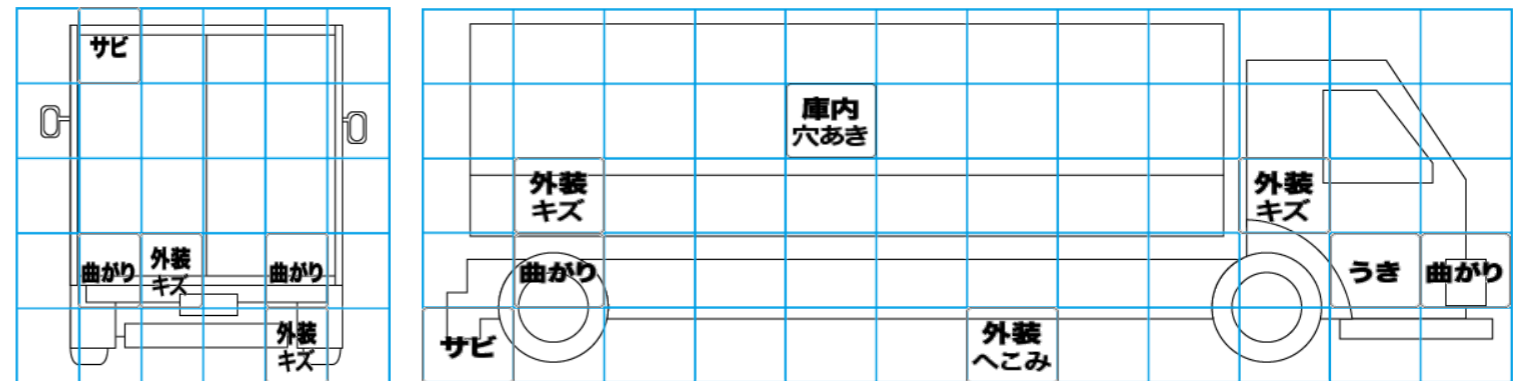
外装状態			
キャブコーション	フレーム番号	フレームのさび	飛石
有	確認済	小	飛石有(リペア不可)

【外装】		【ボデー内】									
外装キズ	外装へこみ	うき	曲がり	サビ	補修跡	割れ	庫内キズ	庫内へこみ	庫内穴あき	床	汚れ
