| 車 両 情 報 | | | | |
| 車名 | 初年度登録 | 型式 | 形状 | 車台番号 |
| 日野 | 令和5年07月 | 2KG-FD2ABG | アルミウイング | FD2AB-134257 |

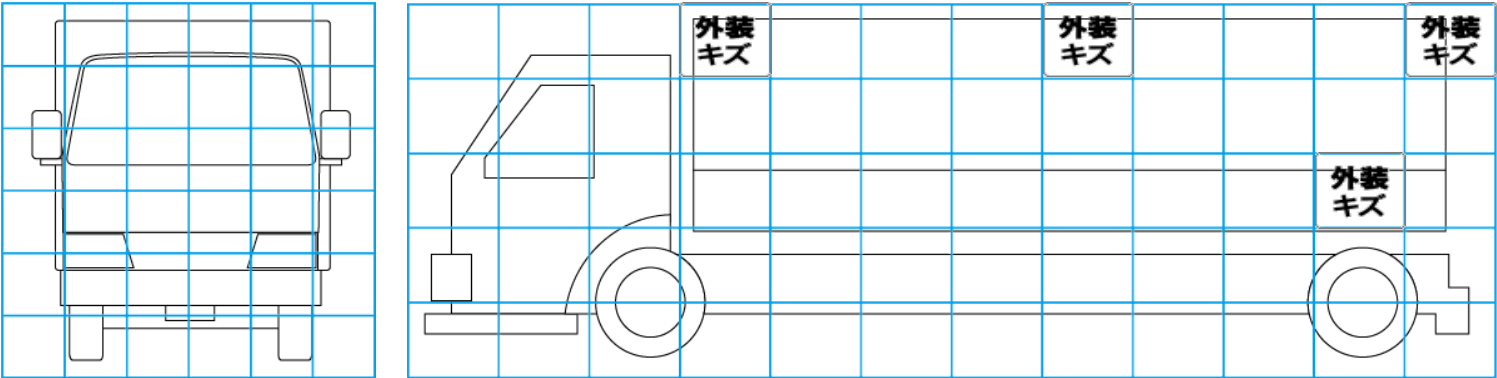
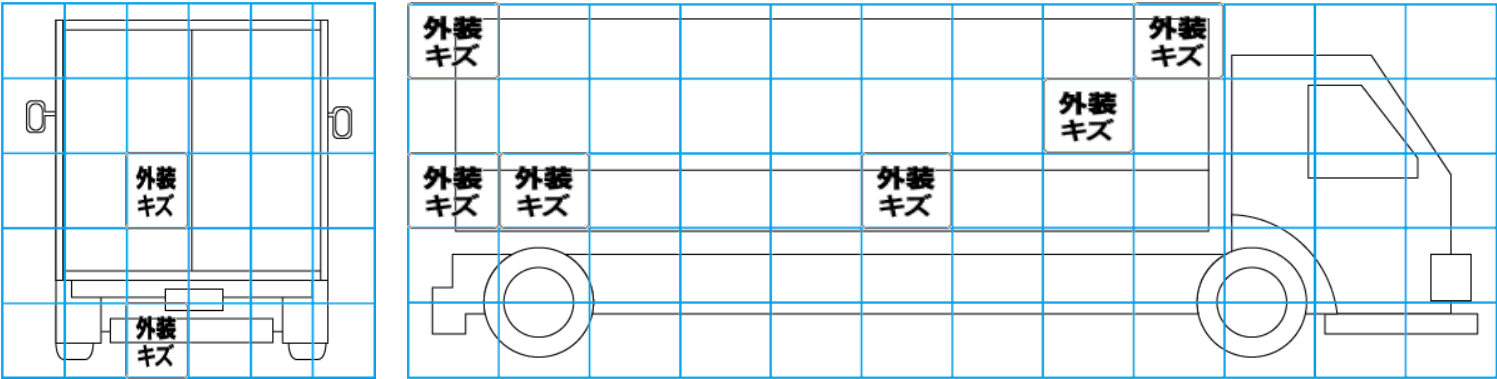
| 外装状態 | | | |

| 上物仕様 | | | |
|---|---|---|---|
| 【備考】 鳥居型引出しフック5対。ラッシングレール2段。庫内灯3ケ。床板汚れ、傷。 | | | |

| 外装状態 | | | |
|---|---|---|---|
| キャブコーション | フレーム番号 | フレームのさび | 飛石 |
| 有 | 確認済 | 無 | 点傷有 |

| 【外装】 | | | | 【ボデー内】 | | | | | | | |
| 外装キズ | 外装へこみ | うき | 曲がり | サビ | 補修跡 | 割れ | 庫内キズ | 庫内へこみ | 庫内穴あき | 床汚れ | |
