| 車 両 情 報 | | | | |
| 日野 | 令和3年09月 | 2KG-GK2ABA | 平ボディ | GK2AB-101440 |

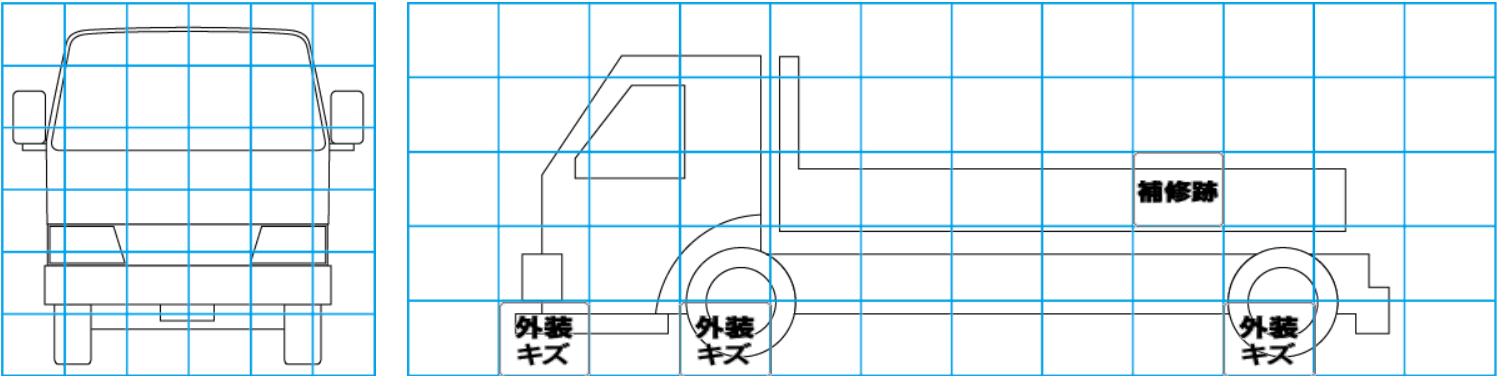
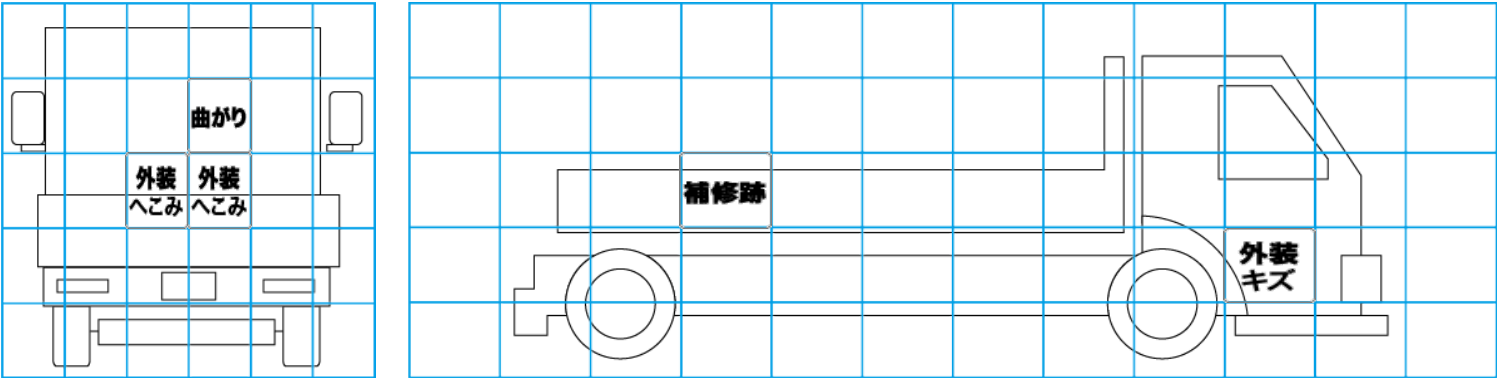
| 外装状態 | | | |

| 特記事項 | 看板消しペンキ跡    エンジンキー3本（メインキー2本） |

| 外装状態 | | | |
|---|---|---|---|
| キャブコーション | フレーム番号 | フレームのさび | 飛石 |
| 有 | 確認済 | 無 | 点傷有 |
