| 車 両 情 報 | | | | |
| 日野 | 令和3年01月 | 2RG-XZU710M | ドライバン | XZU710-0031499 |

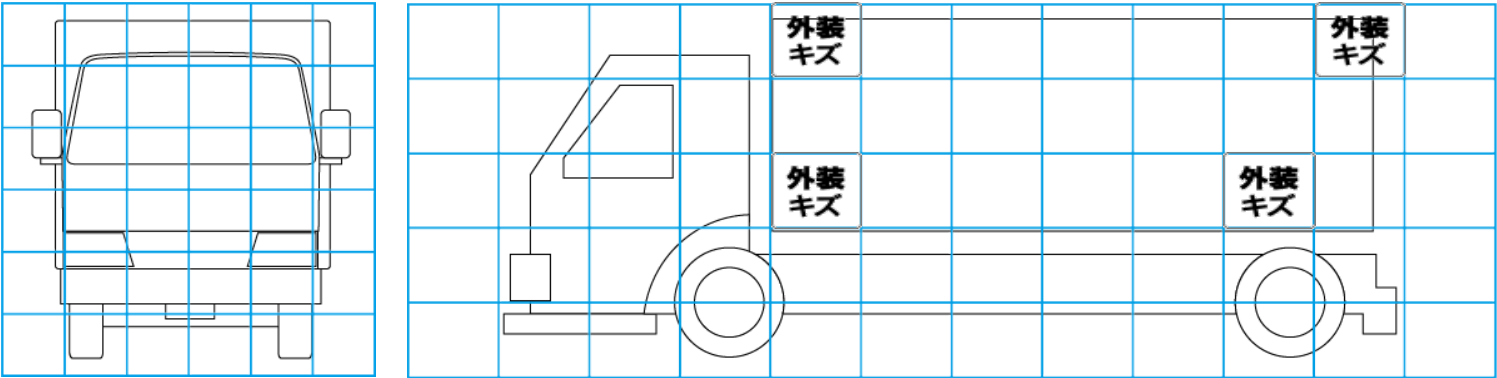
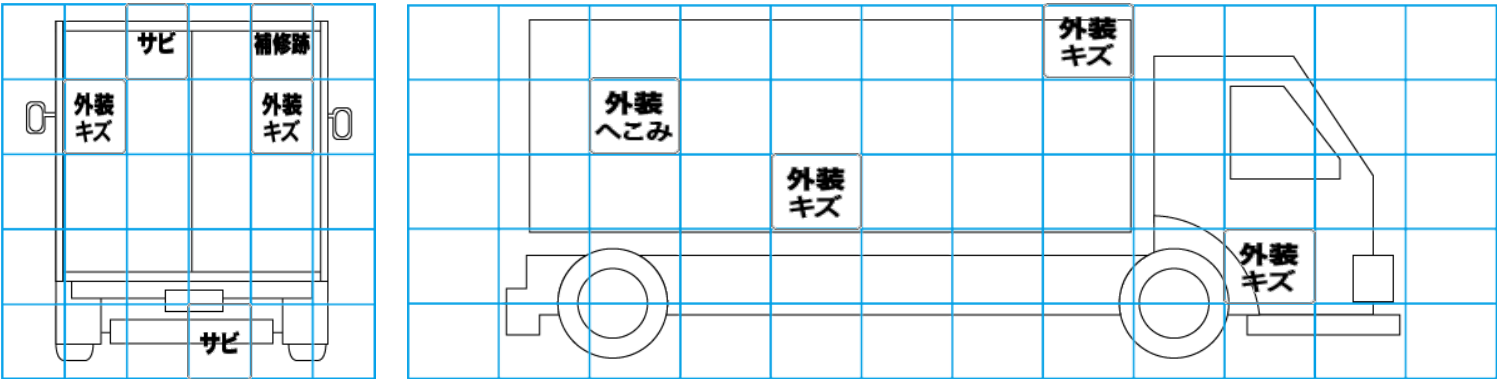
| 外装状態 | | | |

| 外装状態 | | | |
|---|---|---|---|
| キャブコーション | フレーム番号 | フレームのさび | 飛石 |
| 有 | 確認済 | 小 | 点傷有 |

| 【外装】 | | | | 【ボデー内】 | | | | | | | |
| 外装キズ | 外装へこみ | うき | 曲がり | サビ | 補修跡 | 割れ | 庫内キズ | 庫内へこみ | 庫内穴あき | 床汚れ | |
