| 車 両 情 報 | | | | | |
| その他 | 平成20年03月 | ADG-CD4ZL | 汚泥吸引車 | CD4ZL-30093 | |

| 上物名 | メーカー | 型式「製造番号」 | 年式 |
|---|---|---|---|
| 汚泥吸引車 | 新明和工業 | GV15-W700C「H903435656」 | 平成20年03月 |

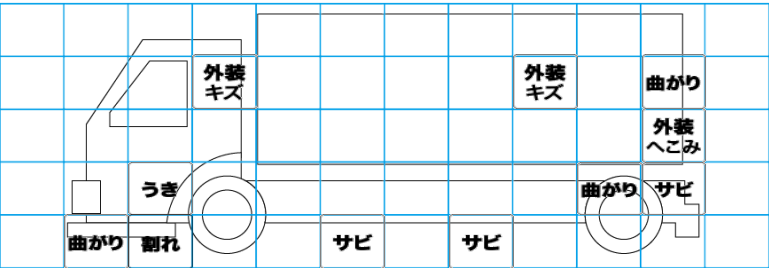
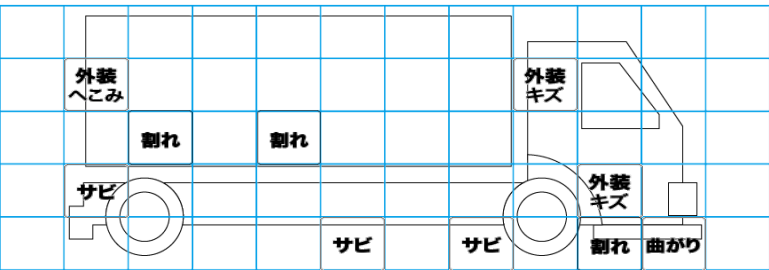
【外装】

| 特記事項 | エンジンギ－1本。室内汚れ。左右ドア灰皿破損。左テールレンズひび。突入防止装置プロテクター欠損。サイドマ－カー不灯箇所有り(器具不良)。 |

【備考】積載物品名:汚水。比重:1.0。積載容量:10000L。プロワ動力:100kw。吸引圧力:-93kPa。理論風量:75.3m3/min。タンク実容量:11.5m3左側ステンレス工具箱。アワ－メータ:2576.2h。右側バスケット。左右貫通バスケット。右側及び後面工具掛け破損。サブフレーム腐食。

| キャブコーション | フレーム番号 | フレームのさび | 飛石 |
|---|---|---|---|
| その他（不鮮明） | 確認済 | 中 | 飛石有(リペア 不可) |
