| 車 両 情 報 | | | | |
| 日野 | 令和1年05月 | TPG-XZU710M | 平ボディ | XZU710-0027815 |

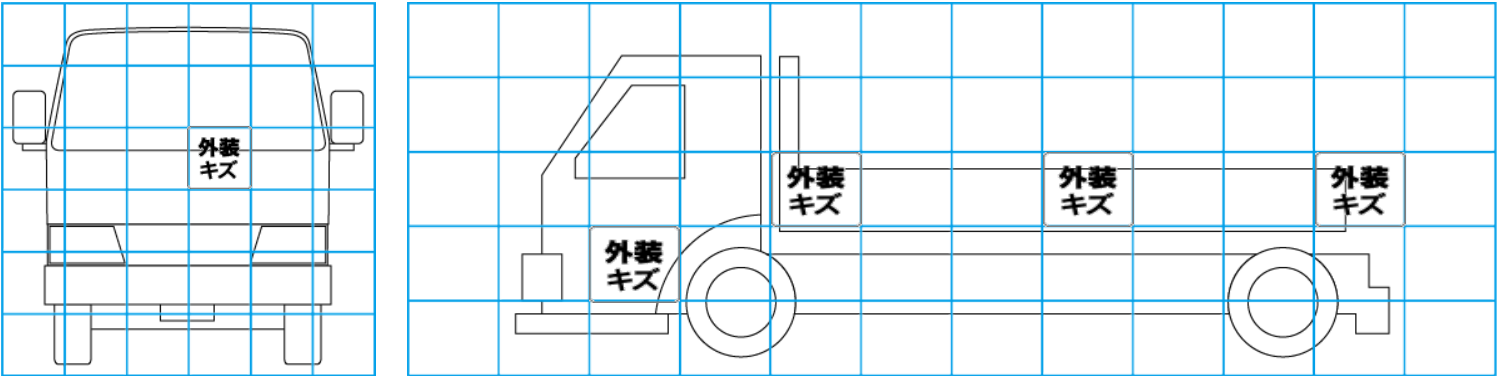
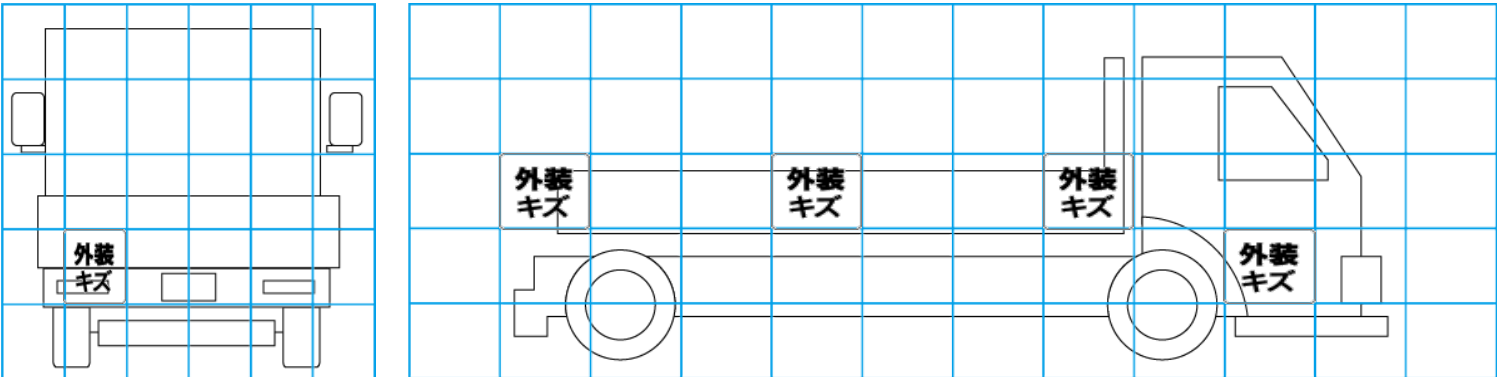
| 外装状態 | | | |

| 外装状態 | | | |
|---|---|---|---|
| キャブコーション | フレーム番号 | フレームのさび | 飛石 |
| 有 | 確認済 | 無 | 点傷有 |

| 【外装】 | | | | 【ボデー内】 | | | | | | | |
| 外装キズ | 外装へこみ | うき | 曲がり | サビ | 補修跡 | 割れ | 庫内キズ | 庫内へこみ | 庫内穴あき | 床汚れ | |
